| 宅 地 概 要（第一次スクリーニング結果） | | | | | | | | | |
| 盛土番号 | H25-8 | | 宅地名 | 蒲郡東部区画整理事業 | | 造成(許可)年代 | S45年～S53年 | | |
| 所在地住所 | 蒲郡市三谷町東一丁目ほか | | | | | | | | |

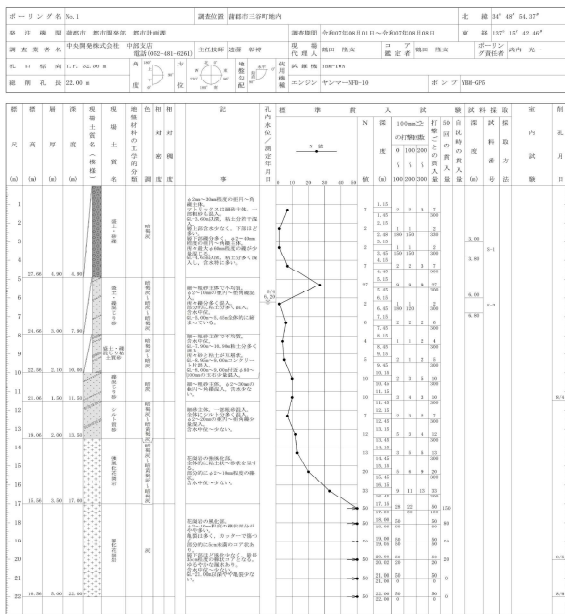
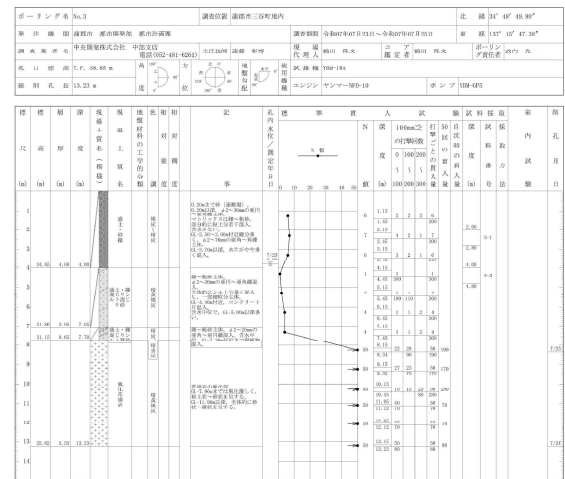
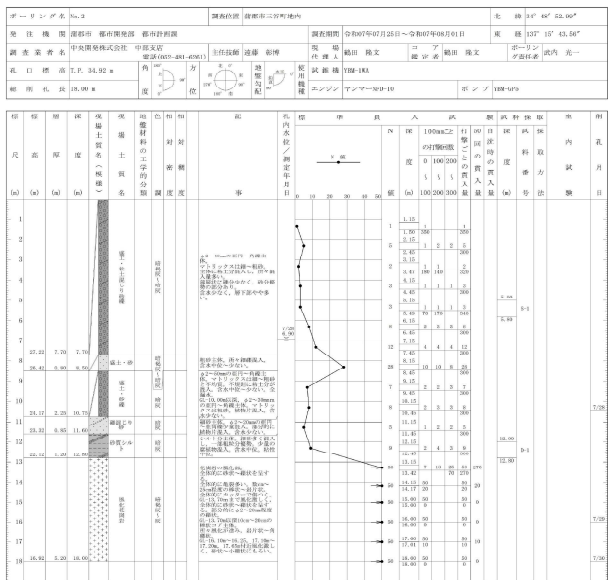
### 【ボーリング調査結果】

・盛土(B)は、地表面から層厚7.70～10.74m(平均9.48m)で分布する。地質およびN値により、B1層、B2層の2層に分類される。B1層はN値は1～12(平均5.1)と全体的に低い。B2層はN値は1～28(平均8.2)と全体的にやや低い。

・谷底堆積物(bm)は、No.2地点から北西側にかけて分布する。主要土層は砂質土層のbm-s層であり、No.2地点周辺にのみ部分的に粘性土層bm-c層が分布する。bm-s層層はN値は5~12(平均8.8)と全体的に低い。bm-c層はN値は9粘性土層としてはやや高い。

・花崗岩(GK)は谷底堆積物(bm)の下位に分布し、本調査地周辺の基盤岩である。No.1地点周辺にのみ層厚3.50mがDL級であるが、その他はDH級以上である。GK-DL層はN値は13~33(平均2.2)と基盤岩としては低い値を示す。GK-DH以上層はN値は50以上と均質であり、非常に高い値を示す。

・地下水位は、GL-3.8～6.9m(TP+32.56～+38.85m)であり、盛土層のB1層～B2層中に確認された。
