公共施設等被害整理シート

| 施設No. | 1 | 施設区分 | 指定避難所 | 施設名 | 大塚保育園 | 緯度 | 34.8188 | 経度 | 137.2868 |

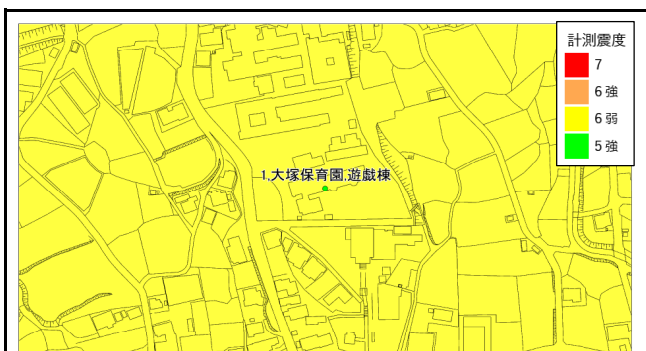
地震 震度6弱

震度は6弱、液状化危険度は地形条件により計算対象外である。津波、洪水、高潮の浸水はない。土砂災害の可能性はない。当該施設では地震により被災するリスクがある。震度6弱の揺れでは、固定していない家具の大半が移動し、倒れるものもある。木造建物では、壁などに軽微なひび割れ・亀裂がみられることがあり、耐震性が低い建物では倒れるものもある。

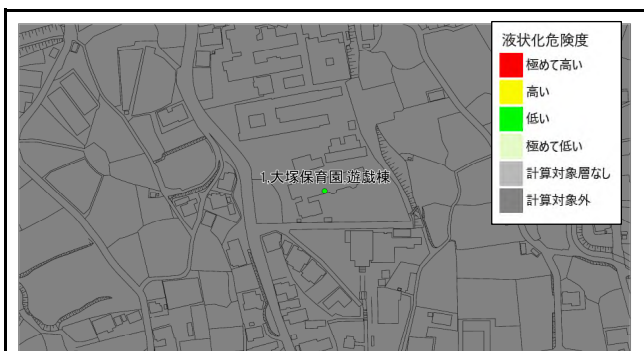
液状化 計算対象外

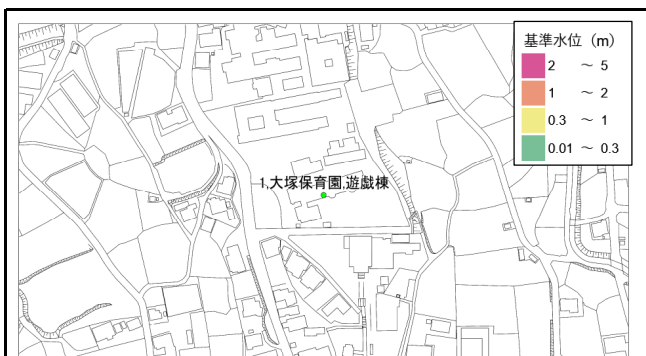
津波 浸水なし

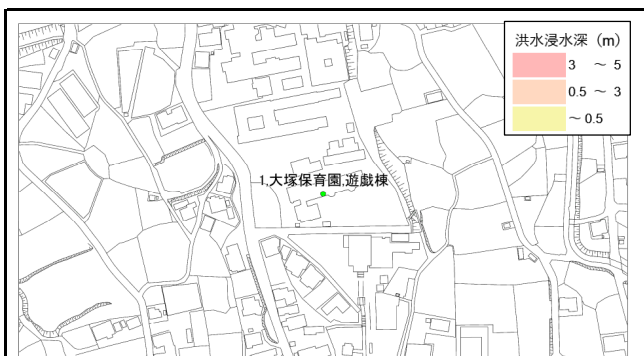
洪水 浸水なし

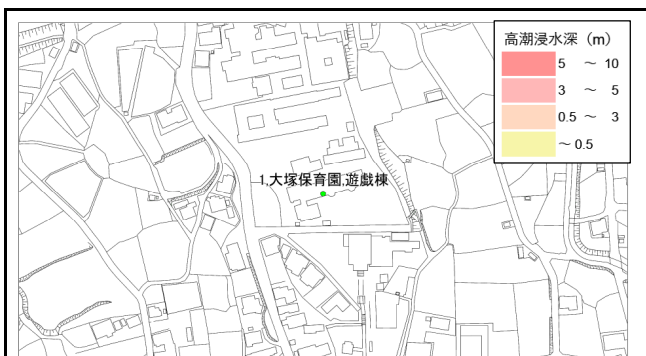
高潮 浸水なし

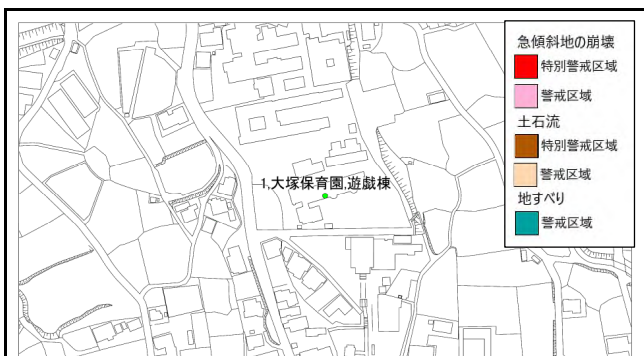
土砂災害 対象区域なし

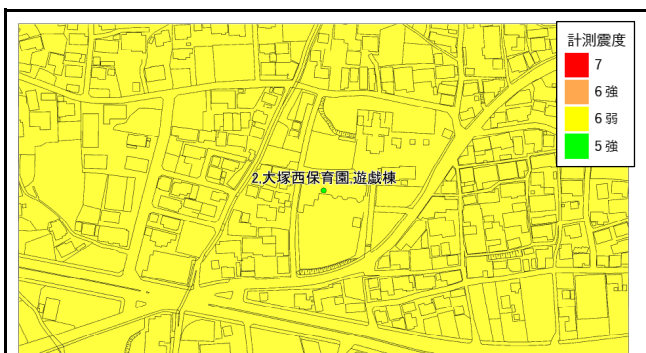
地震 震度6弱

震度は6弱、液状化危険度は危険度が極めて低い。津波、洪水、高潮の浸水はないが、高潮は敷地周辺まで浸水が及ぶ。土砂災害の可能性はない。当該施設では地震により被災するリスクがある。震度6弱の揺れでは、固定していない家具の大半が移動し、倒れるものもある。木造建物では、壁などに軽微なひび割れ・亀裂がみられることがあり、耐震性が低い建物では倒れるものもある。

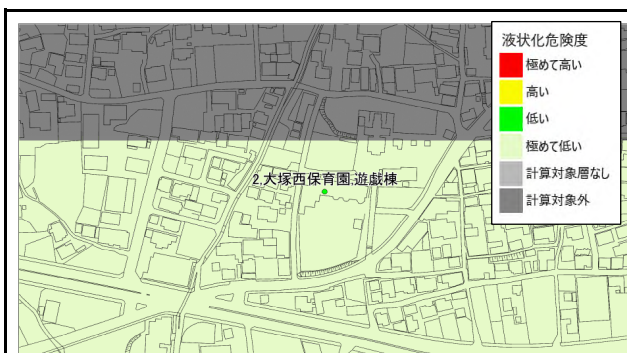
液状化 危険度が極めて低い

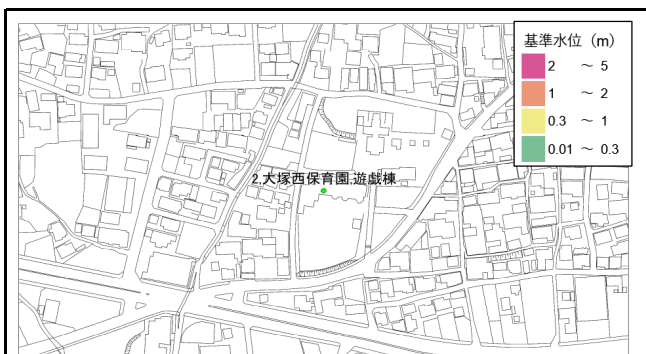
津波 浸水なし

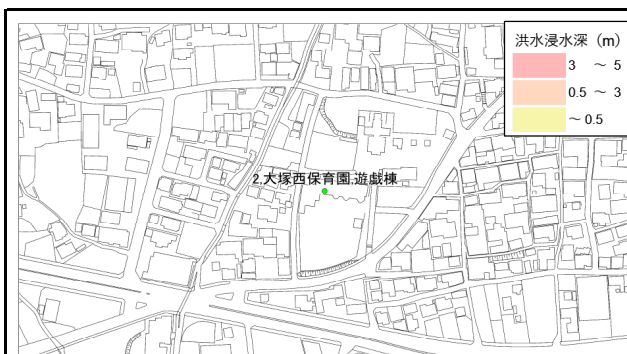
洪水 浸水なし

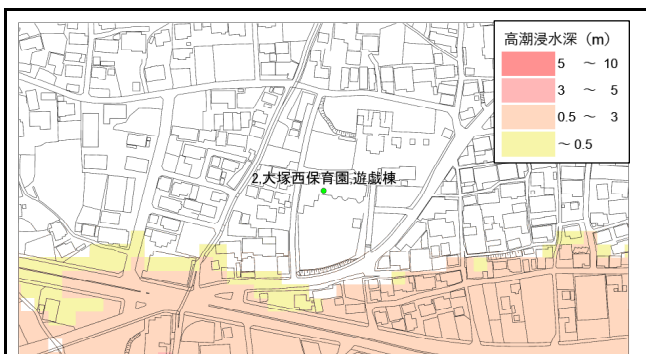
高潮 浸水なし

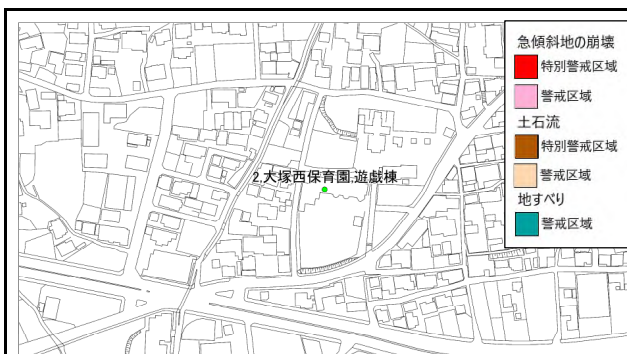
土砂災害 対象区域なし

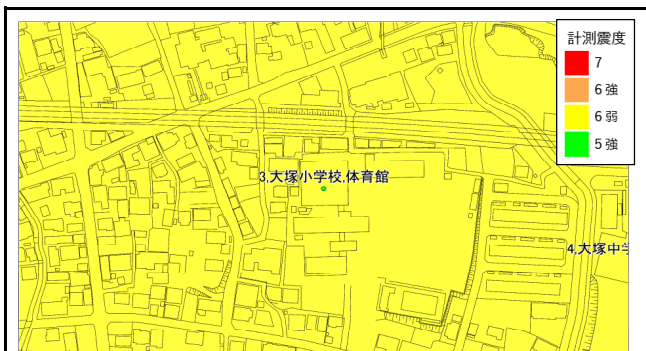
地震 震度6弱

震度は6弱、液状化危険度は危険度が高い。津波、洪水、高潮の浸水はないが、津波と高潮は敷地周辺まで浸水が及ぶ。土砂災害の可能性はない。当該施設では地震や液状化により被災するリスクがある。震度6弱の揺れでは、固定していない家具の大半が移動し、倒れるものもある。鉄筋コンクリート造建物では、壁、梁、柱などの部材に、ひび割れ・亀裂がみられることがある。

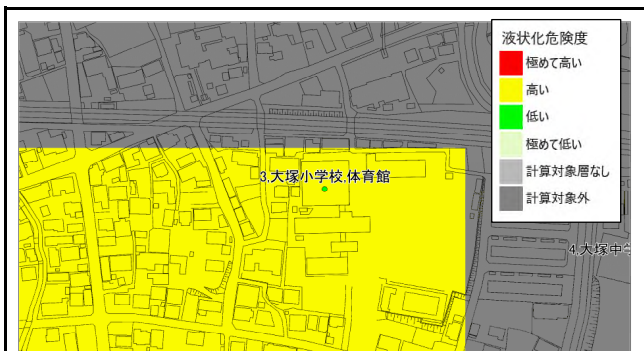
液状化 危険度が高い

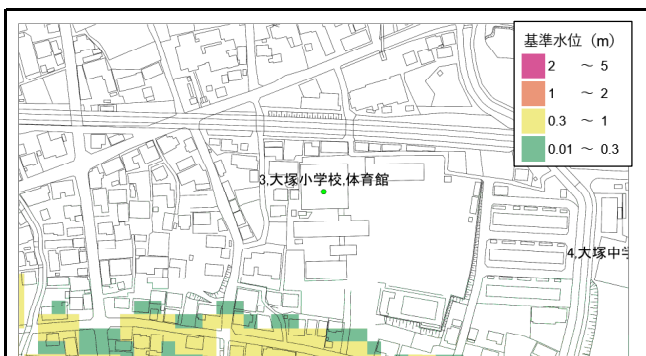
津波 浸水なし

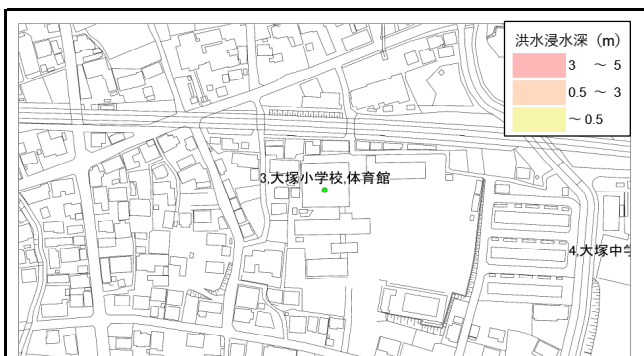
洪水 浸水なし

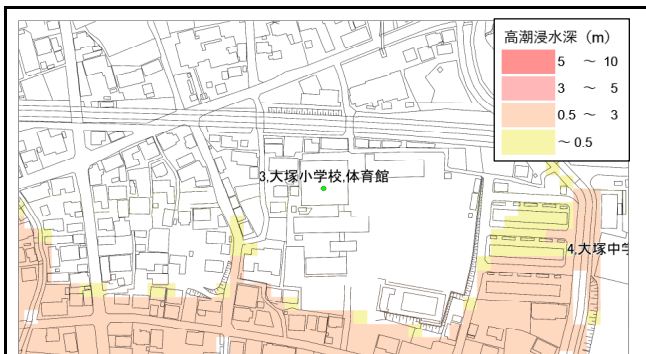
高潮 浸水なし

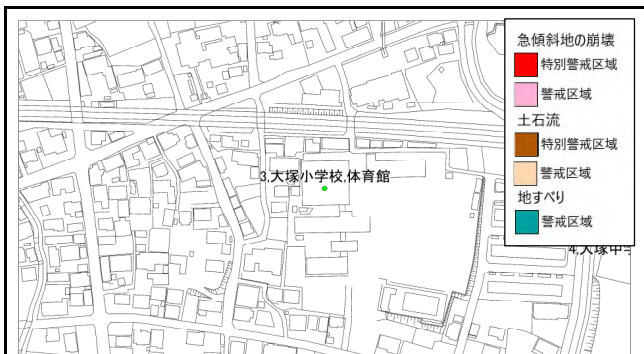
土砂災害 対象区域なし

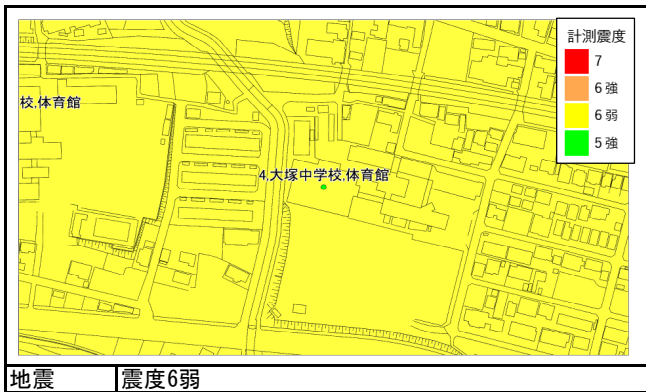
地震 震度6弱

所見：  
震度は6弱、液状化危険度は地形条件により計算対象外である。津波、洪水の浸水はないが、津波は敷地周辺まで浸水が及ぶ。高潮は0.5m~3mの浸水がある。土砂災害の可能性はない。当該施設では地震と高潮により被災するリスクがある。震度6弱の揺れでは、固定していない家具の大半が移動し、倒れるものもある。鉄筋コンクリート造建物では、壁、梁、柱などの部材に、ひび割れ・亀裂がみられることがある。高潮は、避難所となる2階体育館までは浸水が及ばない。

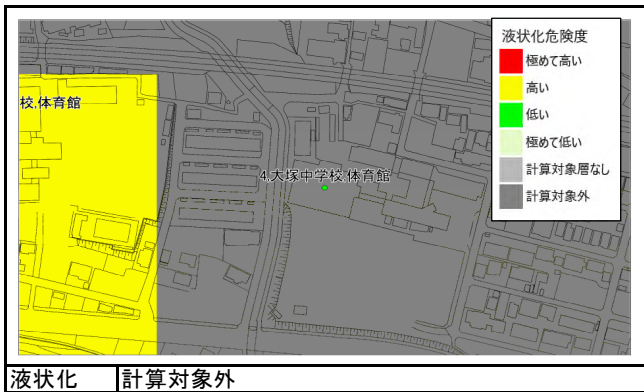
液状化 計算対象外

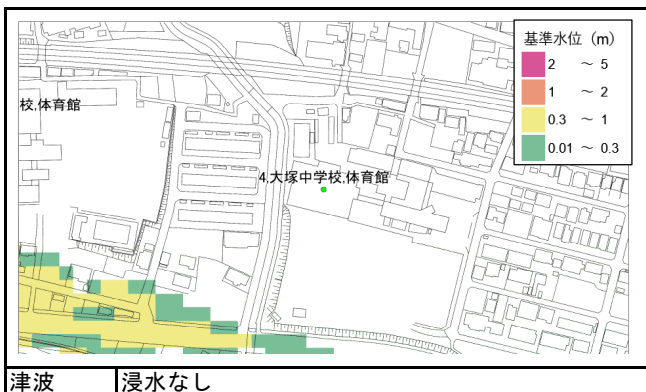
津波 浸水なし

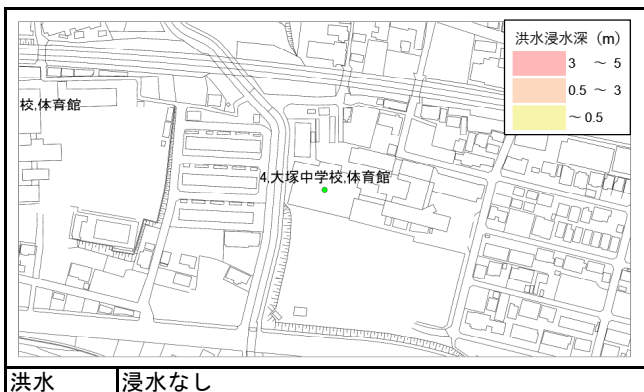
洪水 浸水なし

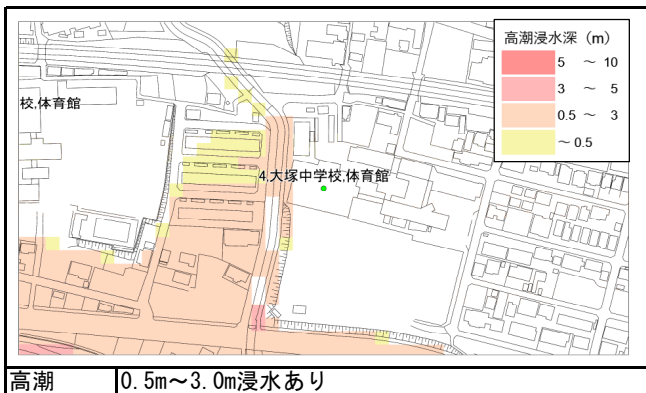
高潮 0. 5m~3. 0m浸水あり

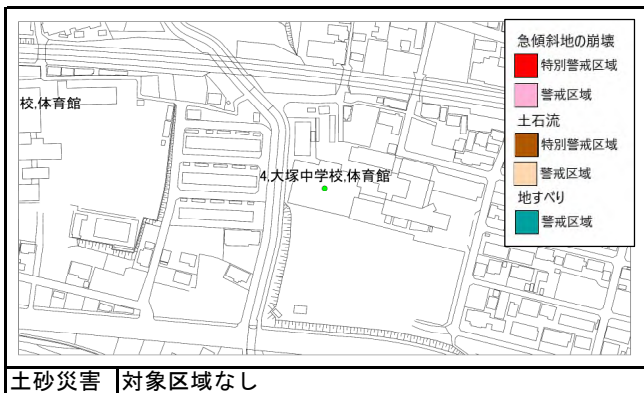
土砂災害 対象区域なし

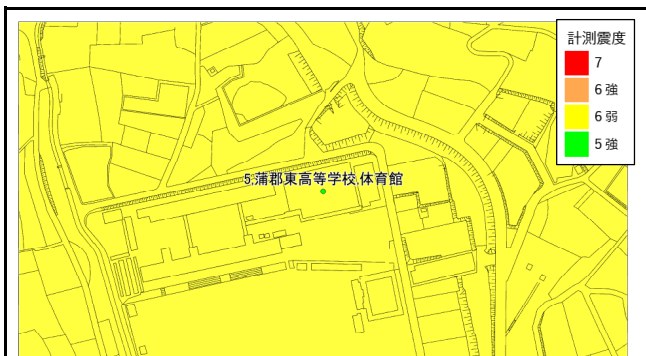
地震 震度6弱

震度は6弱、液状化危険度は地形条件により計算対象外である。津波、洪水、高潮による浸水はない。土砂災害の可能性はない。当該施設では地震により被災するリスクがある。震度6弱の揺れでは、固定していない家具の大半が移動し、倒れるものもある。鉄筋コンクリート造建物では、壁、梁、柱などの部材に、ひび割れ・亀裂がみられることがある。

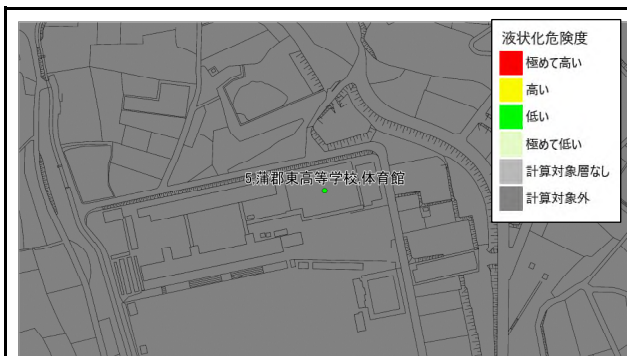
液状化 計算対象外

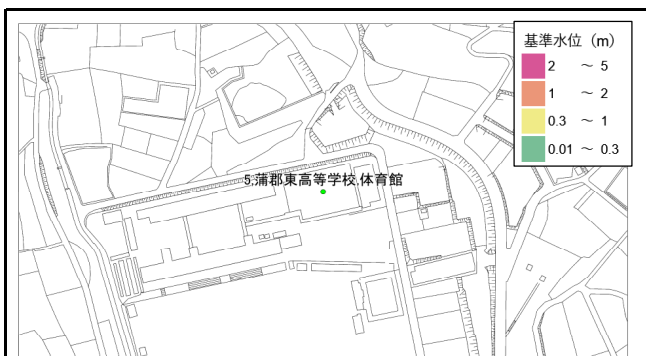
津波 浸水なし

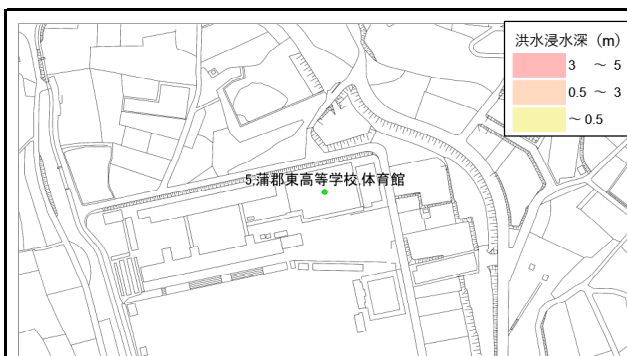
洪水 浸水なし

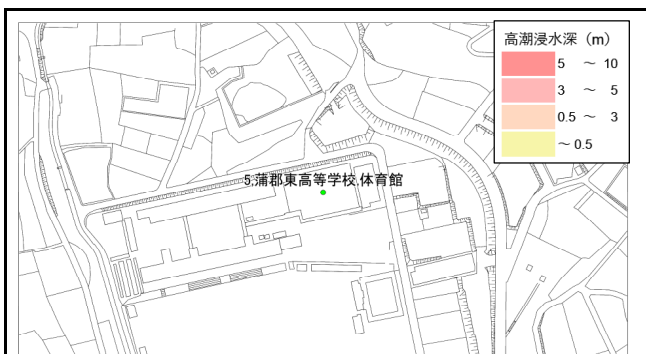
高潮 浸水なし

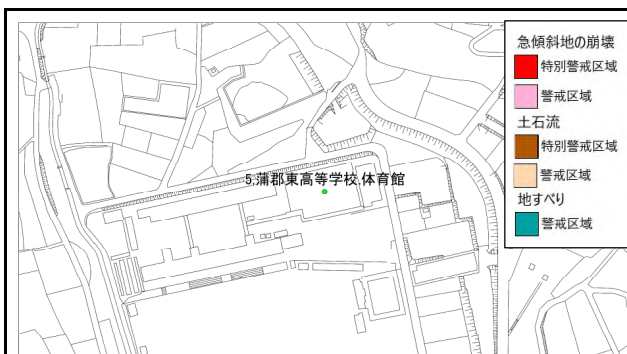
土砂災害 対象区域なし

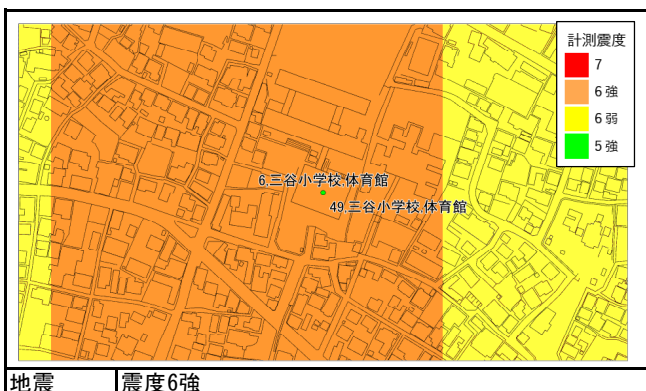
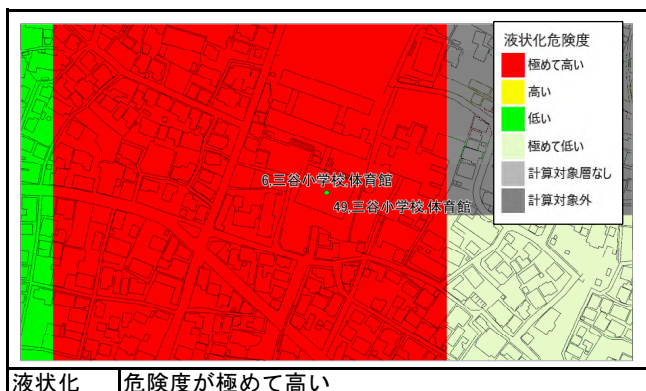
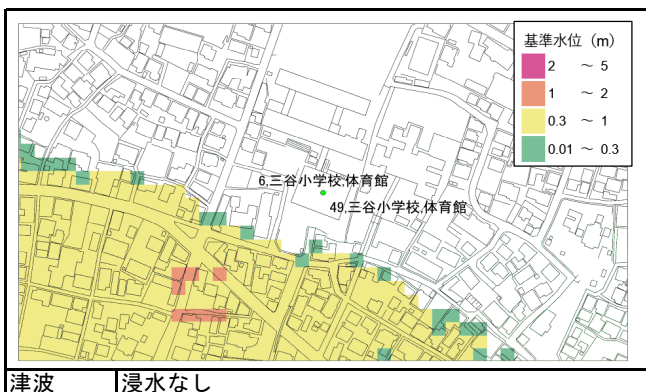
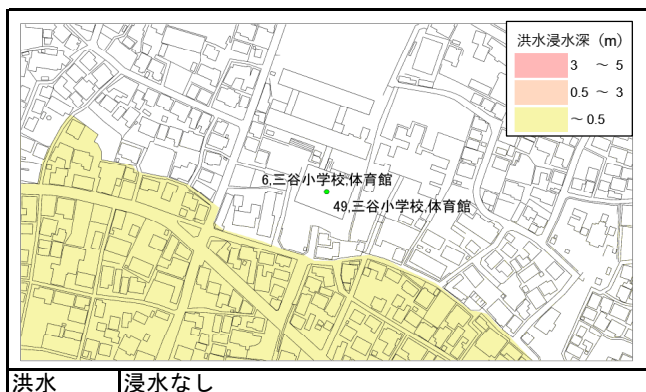
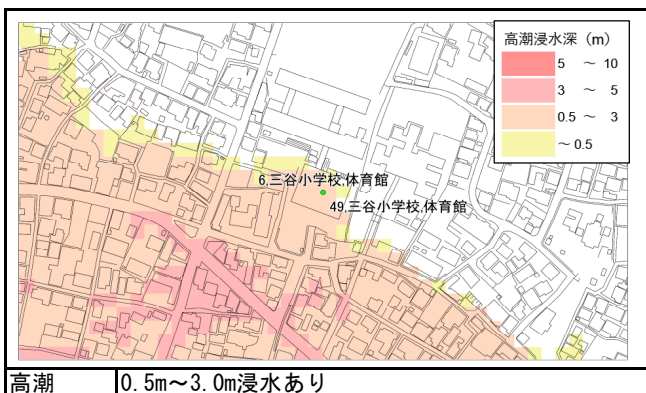
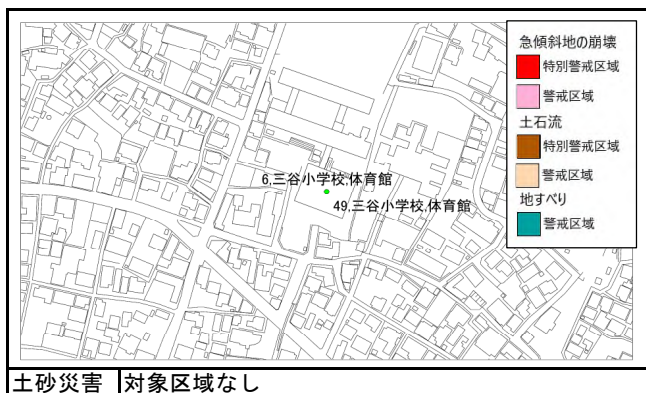
震度は6強、液状化危険度は危険度が極めて高い。津波、洪水の浸水はないが、敷地周辺まで浸水が及ぶ。高潮は0. 5m~3mの浸水がある。土砂災害の可能性はない。当該施設では地震、液状化、高潮により被災するリスクがある。震度6強の揺れでは、固定していない家具のほとんどが移動し、倒れるものが増える。鉄筋コンクリート造建物では、壁、梁、柱などの部材に、ひび割れ・亀裂が多くなり、耐震性が低い建物では柱が崩れ、倒れるものがある。液状化により地盤沈下が起こり、下水管の破損によるトイレ等の使用不可や建物土台の傾斜が発生することがある。高潮により1階床上浸水し、避難スペースが1階の場合には使用できなくなる。

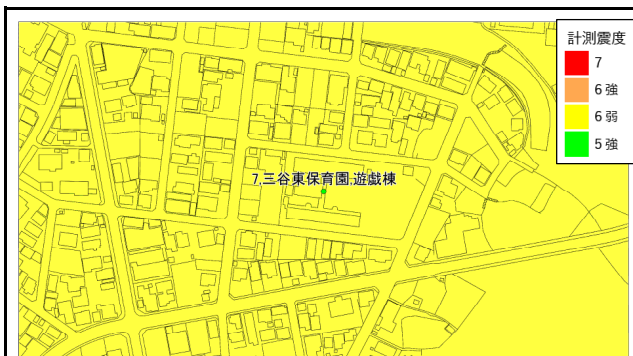
地震 震度6弱

震度は6弱、液状化危険度は地形条件により計算対象外である。津波、洪水、高潮の浸水はない。土砂災害の可能性はない。当該施設では地震により被災するリスクがある。震度6弱の揺れでは、固定していない家具の大半が移動し、倒れるものもある。木造建物では、壁などに軽微なひび割れ・亀裂がみられることがあり、耐震性が低い建物では倒れるものもある。

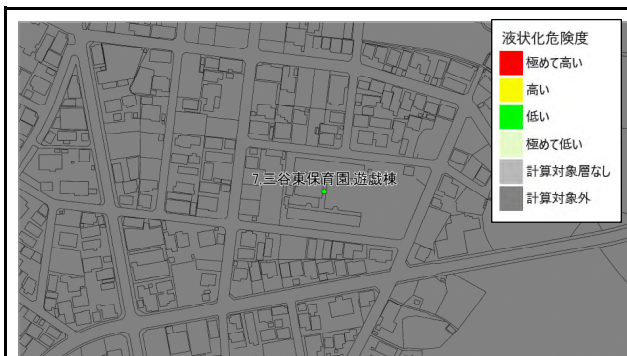
液状化 計算対象外

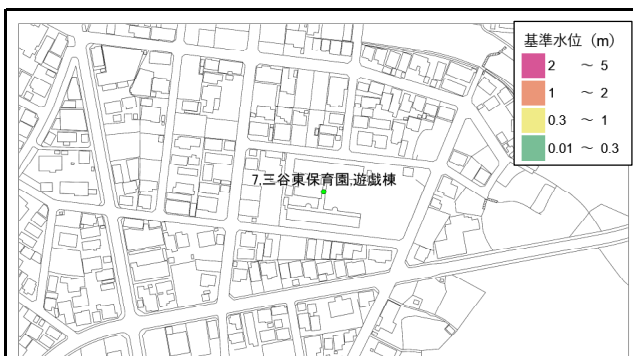
津波 浸水なし

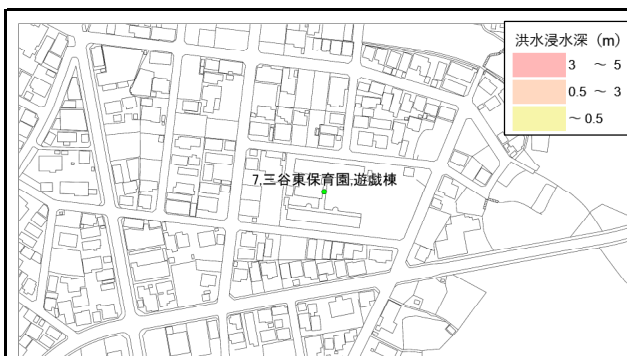
洪水 浸水なし

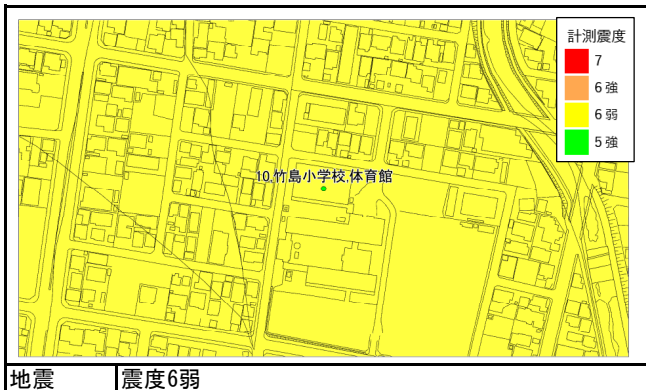
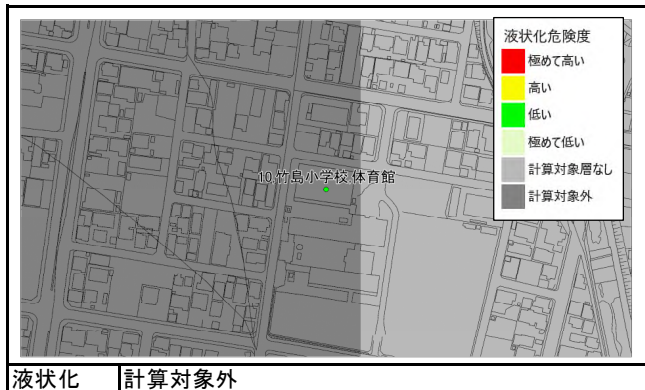
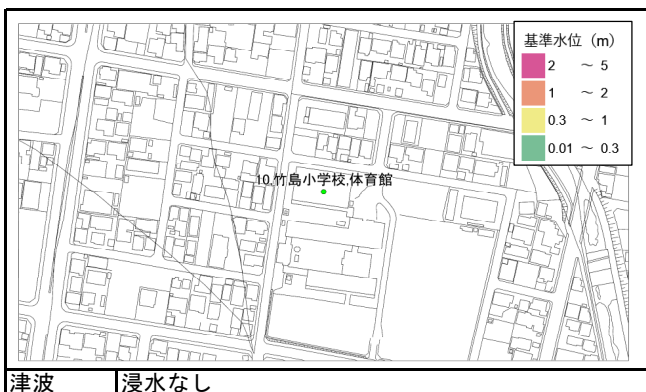
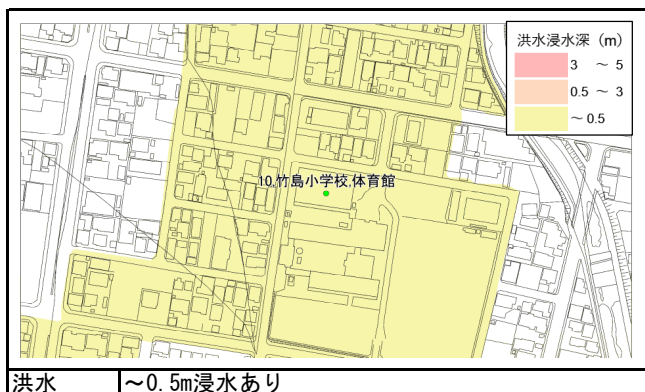
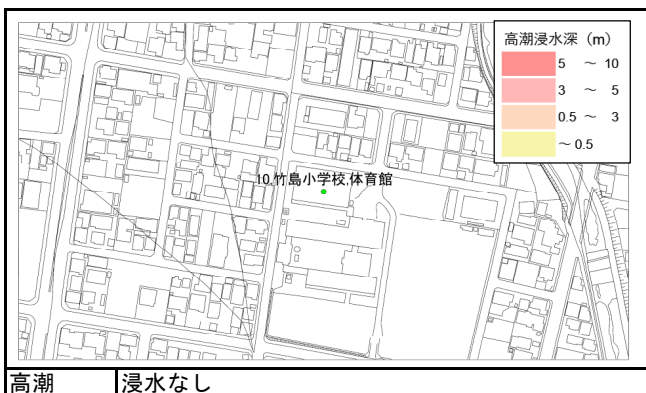
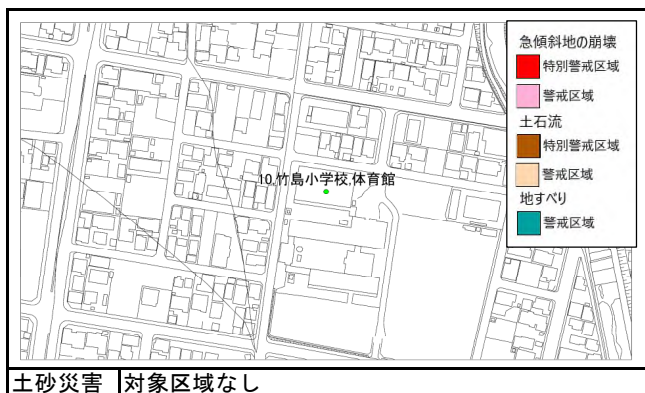
震度は6弱、液状化危険度は地形条件により計算対象外である。津波、高潮の浸水はない。洪水は～0.5mの浸水あり。土砂災害の可能性はない。当該施設では地震と洪水により被災するリスクがある。震度6弱の揺れでは、固定していない家具の大半が移動し、倒れるものもある。鉄筋コンクリート造建物では、壁、梁、柱などの部材に、ひび割れ・亀裂がみられることがある。洪水は、建物が床下浸水するが、1階以上が利用可能である。蓄電池等の資機材等を地表に保管している場合、利用できなくなる。

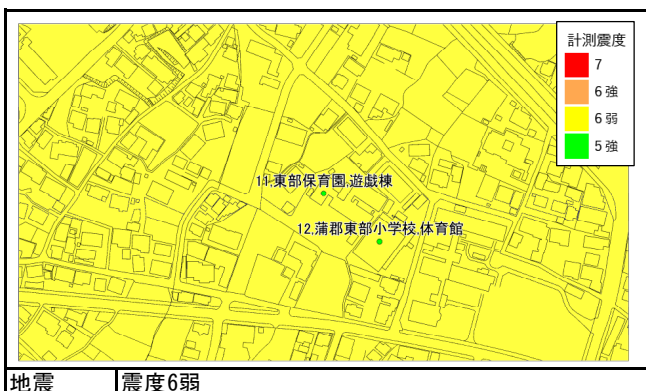
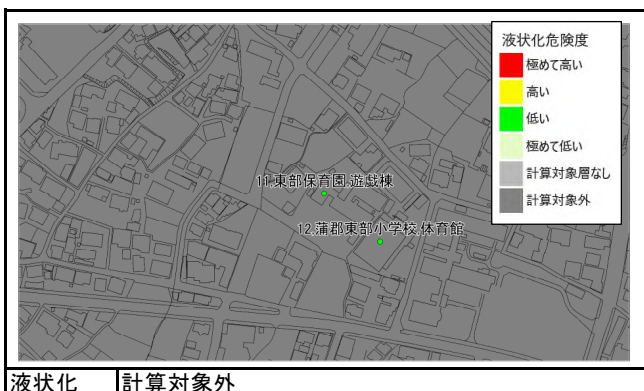
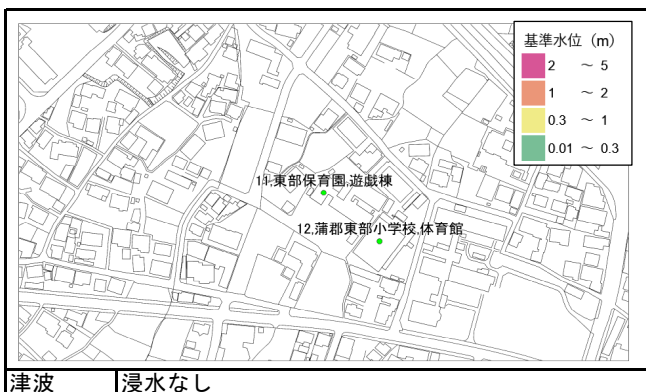
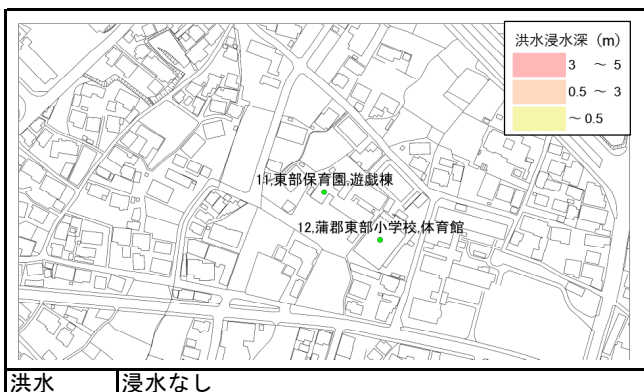
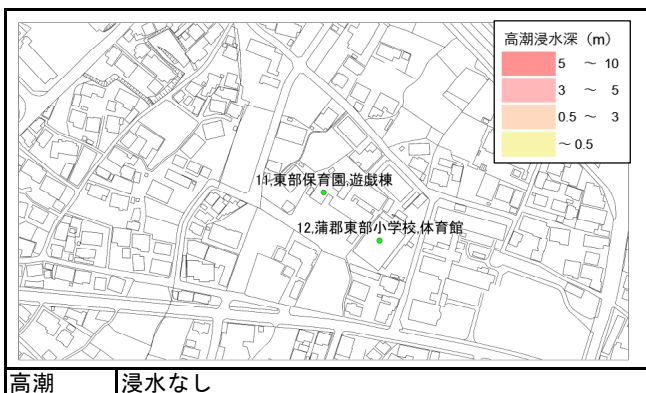
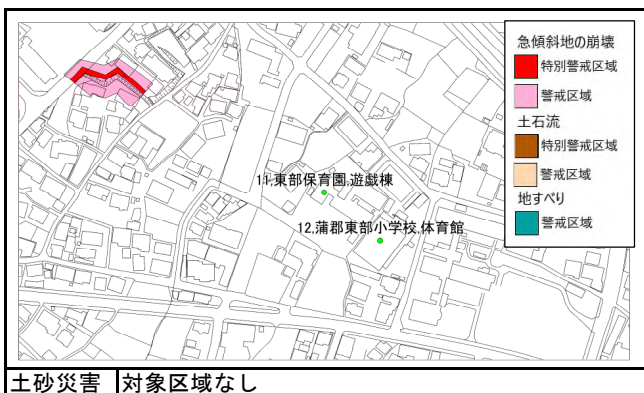
震度は6弱、液状化危険度は地形条件により計算対象外である。津波、洪水、高潮の浸水はない。土砂災害の可能性はない。当該施設では地震により被災するリスクがある。震度6弱の揺れでは、固定していない家具の大半が移動し、倒れるものもある。木造建物では、壁などに軽微なひび割れ・亀裂がみられることがあり、耐震性が低い建物では倒れるものもある。

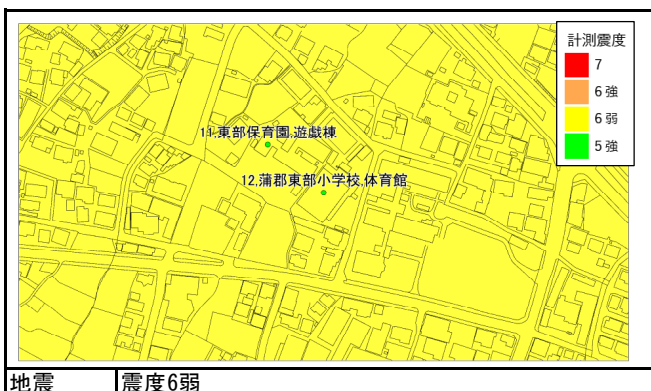
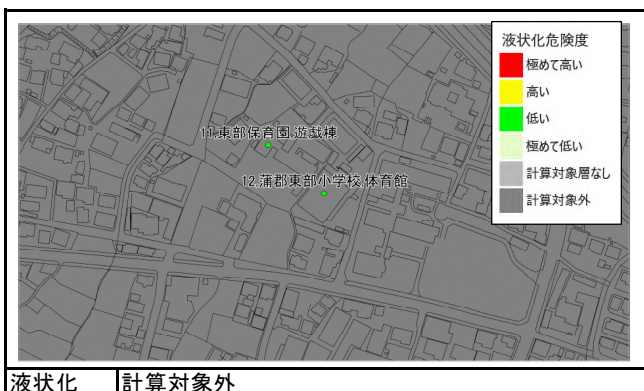
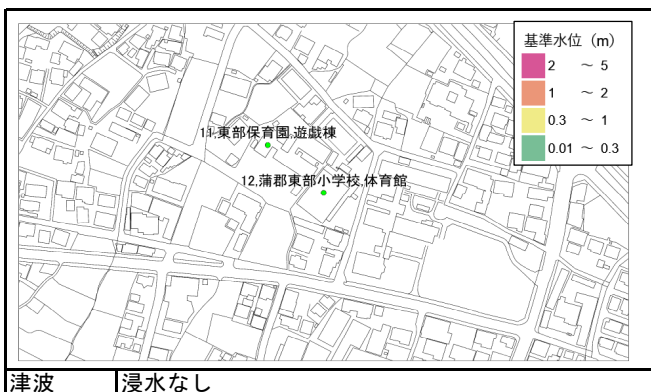
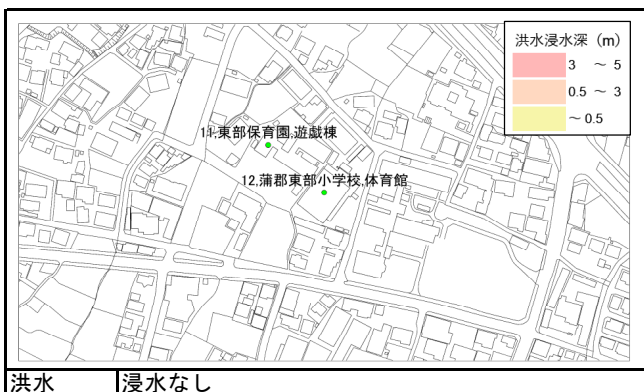
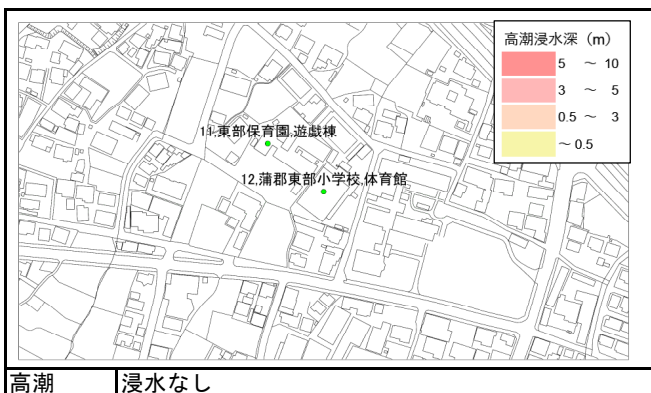
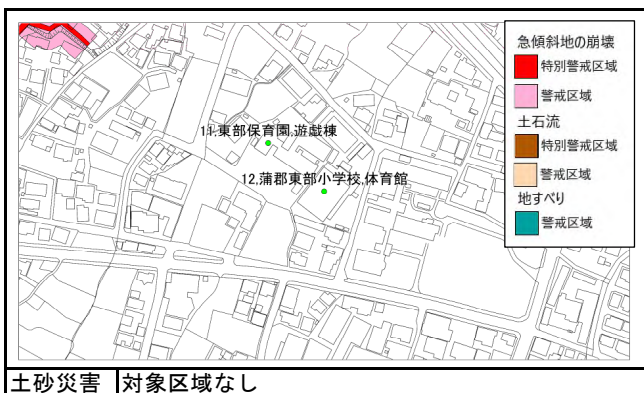
震度は6弱、液状化危険度は地形条件により計算対象外である。津波、洪水、高潮による浸水はない。土砂災害の可能性はない。当該施設は、地震により被災する可能性がある。震度6弱の揺れでは、固定していない家具の大半が移動し、倒れるものもある。鉄筋コンクリート造建物では、壁、梁、柱などの部材に、ひび割れ・亀裂がみられることがある。

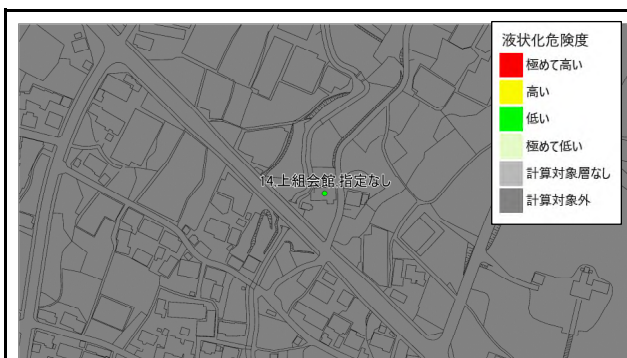
液状化 計算対象外

震度は6弱、液状化危険度は地形条件により計算対象外である。津波、洪水、高潮による浸水はない。土砂災害の可能性はない。当該施設は地震により被災するリスクがある。震度6弱の揺れでは、固定していない家具の大半が移動し、倒れるものもある。鉄筋コンクリート造建物では、壁、梁、柱などの部材に、ひび割れ・亀裂がみられることがある。

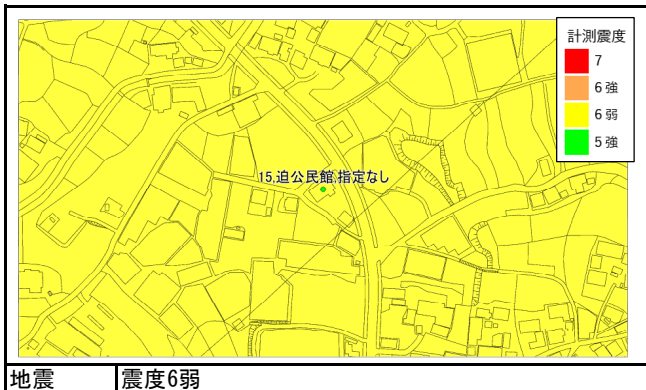
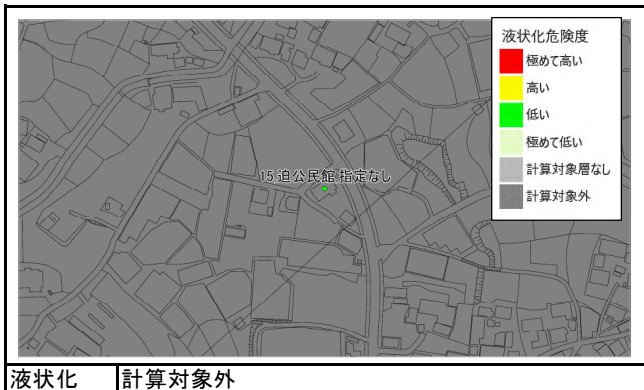
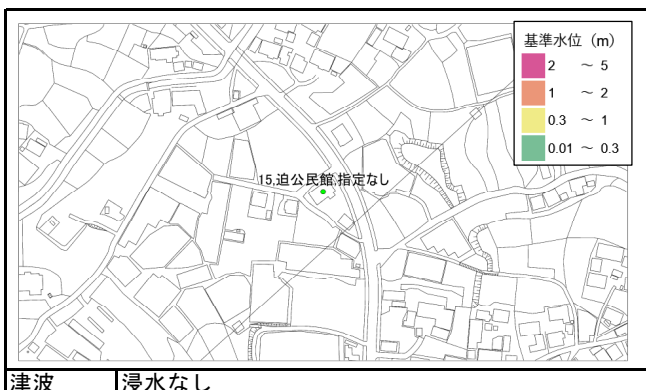
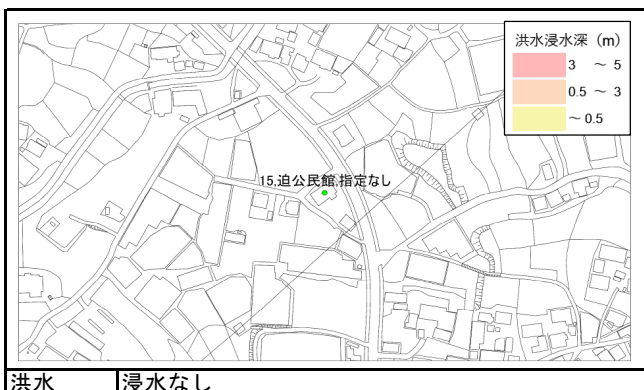
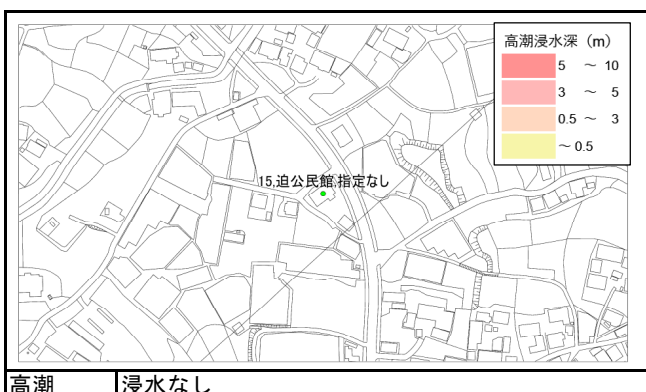
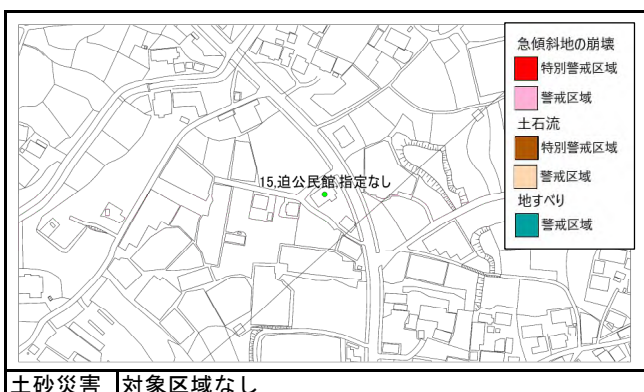
所見：  
震度は6弱、液状化危険度は地形条件により計算対象外である。津波、洪水、高潮の浸水はない。土砂災害の可能性はない。当該施設では地震により被災するリスクがある。震度6弱の揺れでは、固定していない家具の大半が移動し、倒れるものもある。鉄筋コンクリート造建物では、壁、梁、柱などの部材に、ひび割れ・亀裂がみられることがある。

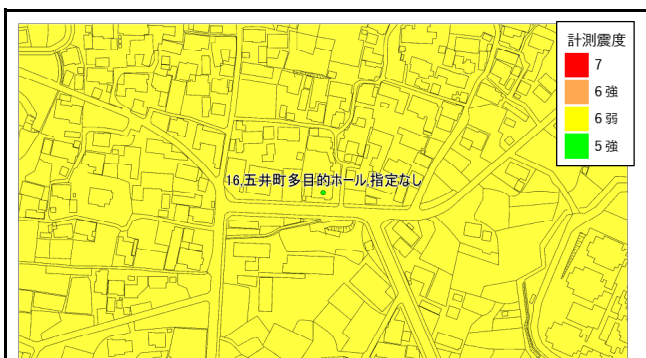
地震 震度6弱

震度は6弱、液状化危険度は地形条件により計算対象外である。津波、洪水、高潮の浸水はない。土砂災害の可能性はない。当該施設では、地震により被災するリスクがある。震度6弱の揺れでは、固定していない家具の大半が移動し、倒れるものもある。鉄筋コンクリート造建物では、壁、梁、柱などの部材に、ひび割れ・亀裂がみられることがある。

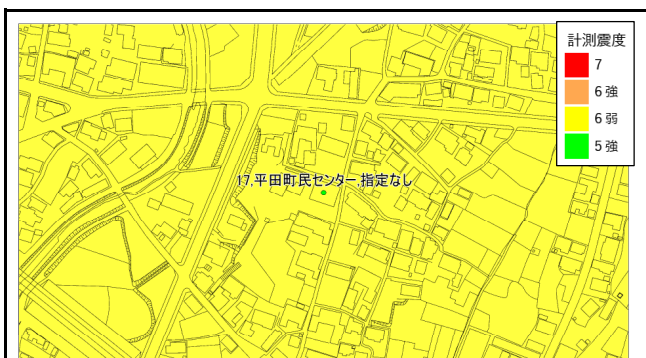
地震 震度6弱

震度は6弱、液状化危険度は地形条件により計算対象外である。津波、洪水、高潮による浸水はないが、洪水は敷地周辺まで浸水が及ぶ。土砂災害の可能性はない。当該施設は地震により被災するリスクがある。震度6弱の揺れでは、固定していない家具の大半が移動し、倒れるものもある。鉄筋コンクリート造建物では、壁、梁、柱などの部材に、ひび割れ・亀裂がみられることがある。

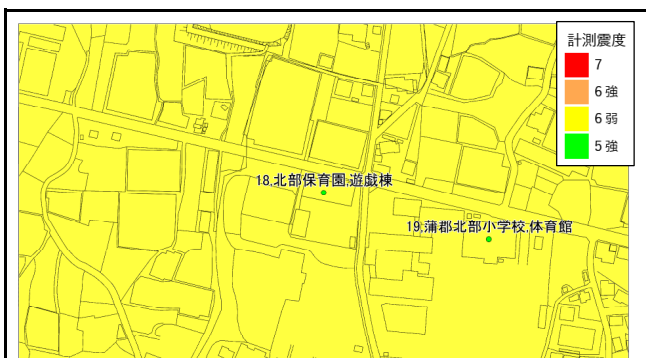
地震 震度6弱

震度は6弱、液状化危険度は地形条件から計算対象外である。津波、洪水、高潮による浸水はない。土砂災害の可能性はない。当該施設は、地震により被災するリスクがある。震度6弱の揺れでは、固定していない家具の大半が移動し、倒れるものもある。鉄筋コンクリート造建物では、壁、梁、柱などの部材に、ひび割れ・亀裂がみられることがある。

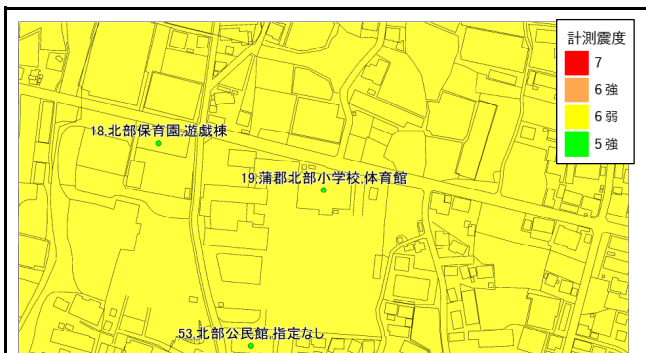
地震 震度6弱

震度は6弱、液状化危険度は地形条件から計算対象外である。津波、洪水、高潮による浸水はない。土砂災害の可能性はない。当該施設は、地震により被災するリスクがある。震度6弱の揺れでは、固定していない家具の大半が移動し、倒れるものもある。鉄筋コンクリート造建物では、壁、梁、柱などの部材に、ひび割れ・亀裂がみられることがある。

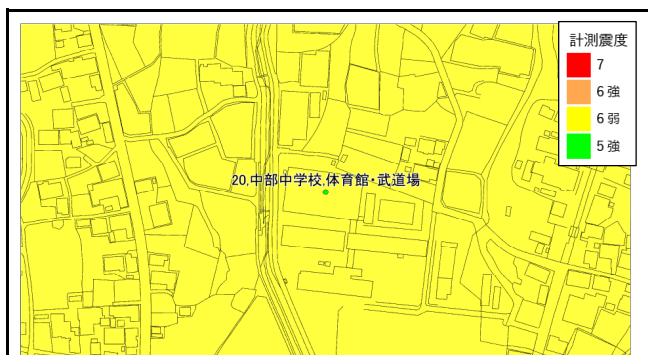
地震 震度6弱

震度は6弱、液状化危険度は地形条件から計算対象外である。津波、洪水、高潮による浸水はない。土砂災害の可能性はない。当該施設は、地震により被災するリスクがある。震度6弱の揺れでは、固定していない家具の大半が移動し、倒れるものもある。鉄筋コンクリート造建物では、壁、梁、柱などの部材に、ひび割れ・亀裂がみられることがある。

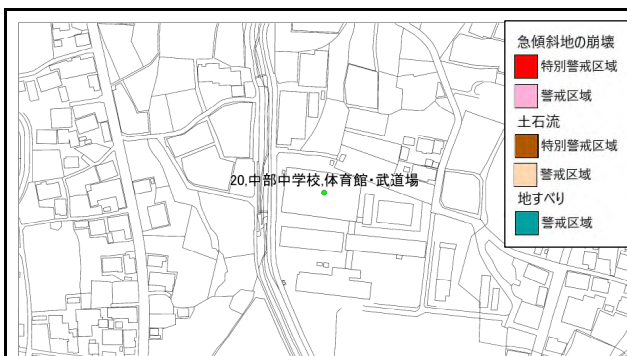
土砂災害 対象区域なし

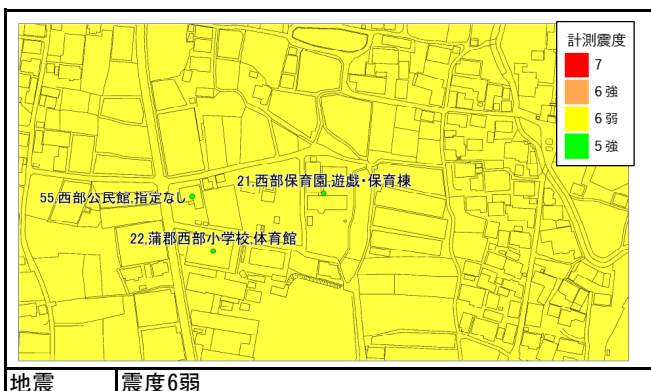
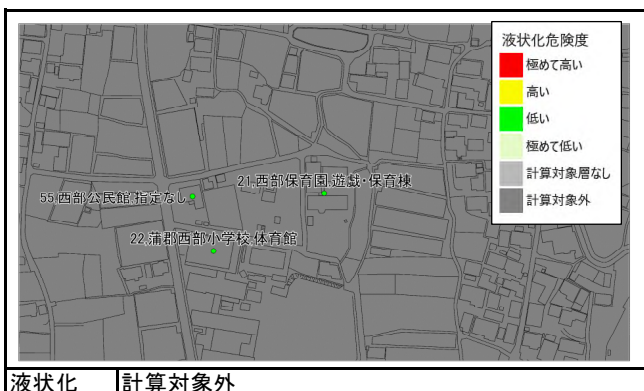
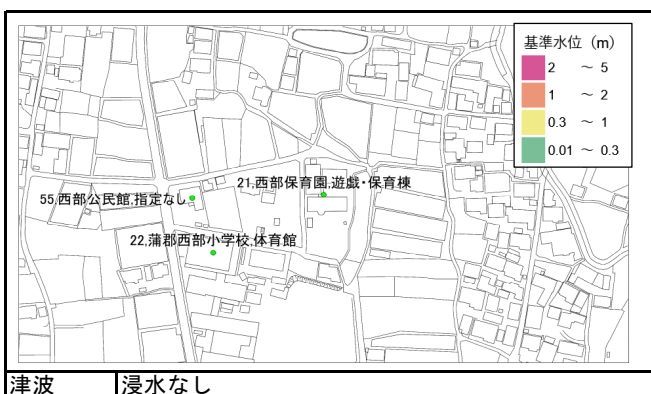
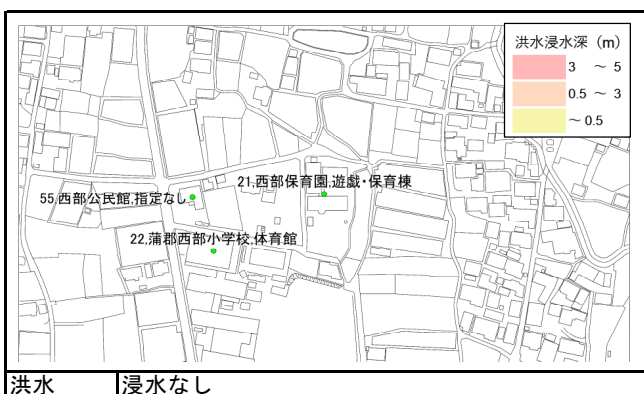
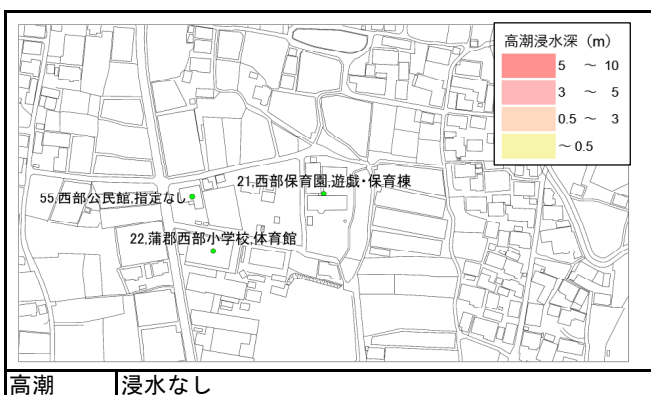
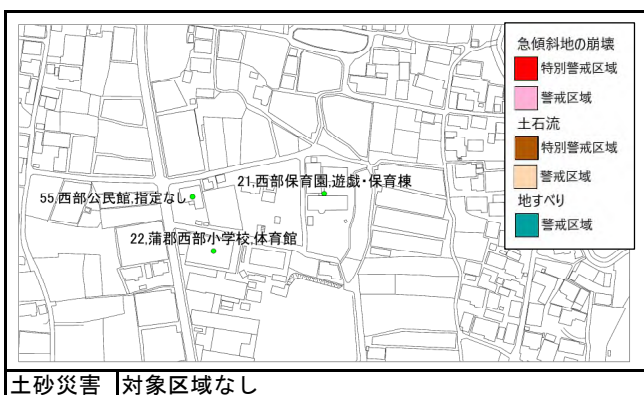
所見：  
震度は6弱、液状化危険度は地形条件から計算対象外である。津波、洪水、高潮による浸水はない。土砂災害の可能性はない。当該施設は、地震により被災するリスクがある。震度6弱の揺れでは、固定していない家具の大半が移動し、倒れるものもある。木造建物では、壁などに軽微なひび割れ・亀裂がみられることがあり、耐震性が低い建物では倒れるものもある。

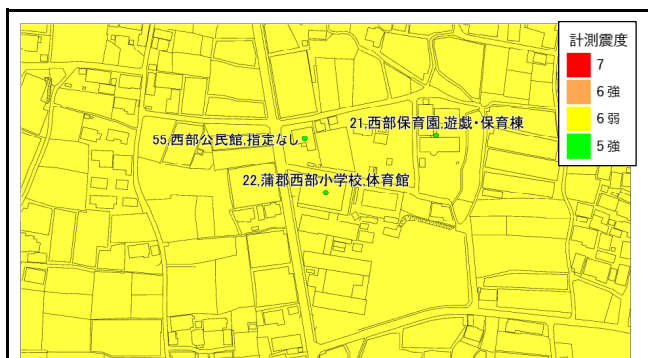
地震 震度6弱

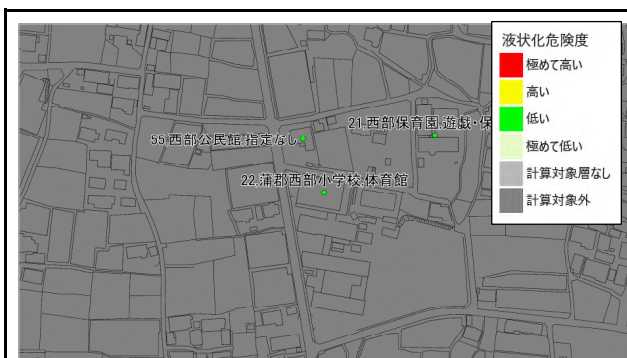
液状化 計算対象外

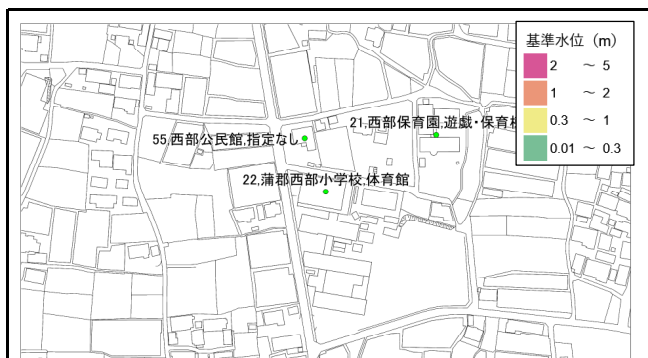
津波 浸水なし

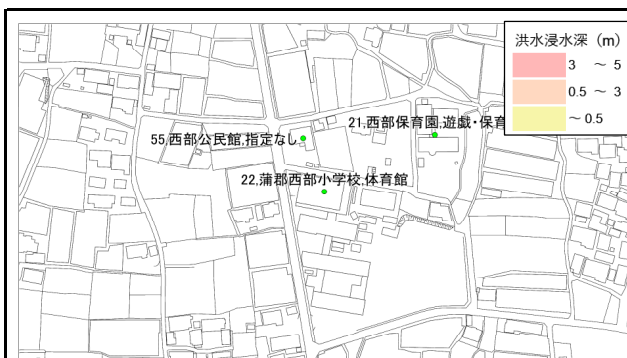
洪水 浸水なし

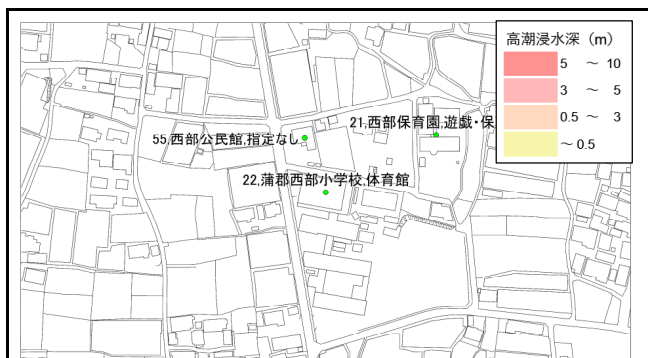
高潮 浸水なし

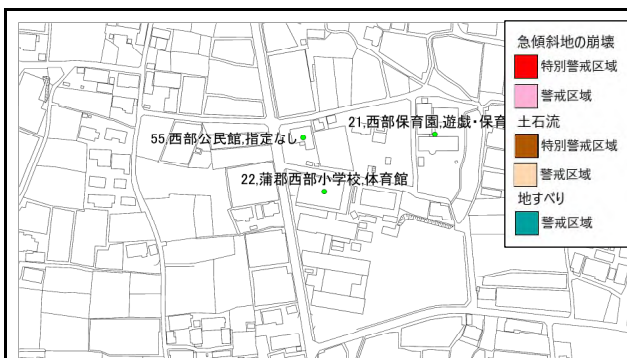
土砂災害 対象区域なし

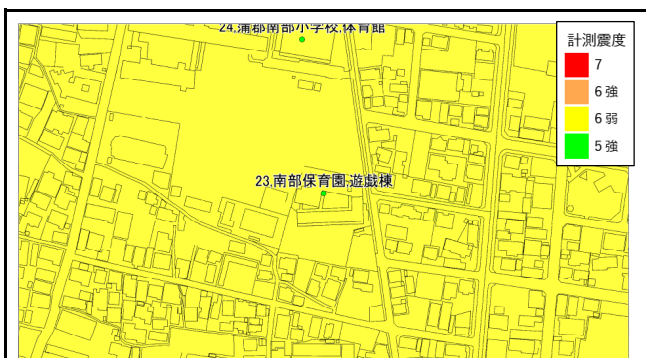
地震 震度6弱

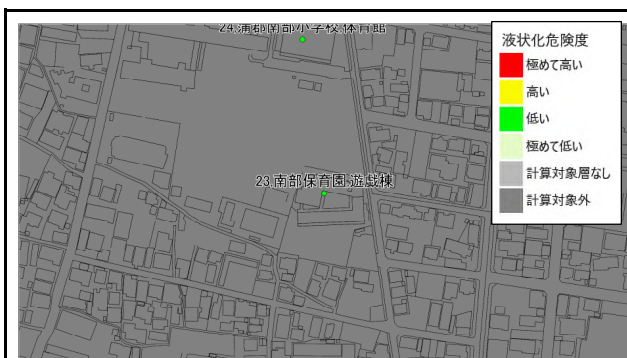
液状化 計算対象外

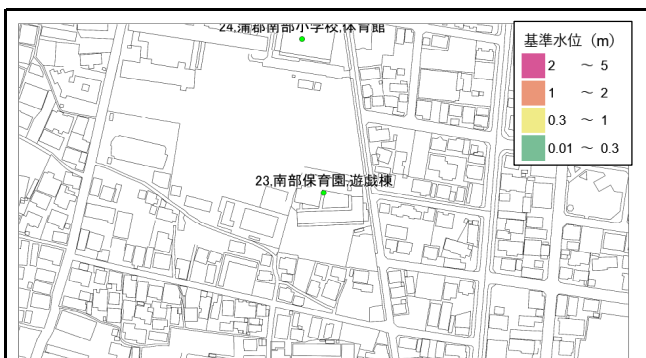
津波 浸水なし

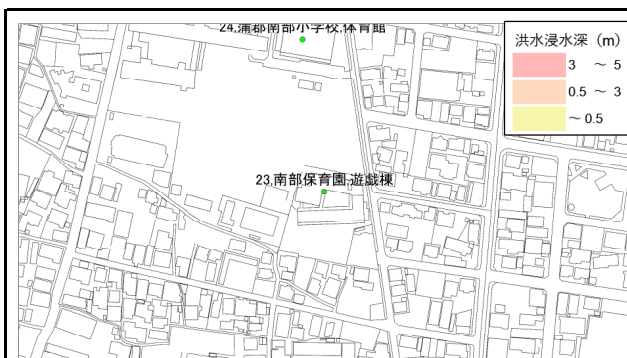
洪水 浸水なし

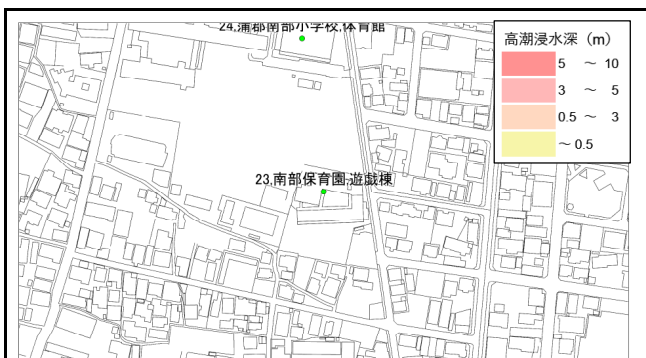
高潮 浸水なし

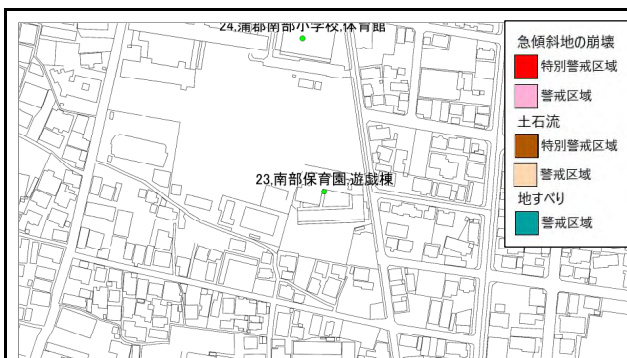
土砂災害 対象区域なし

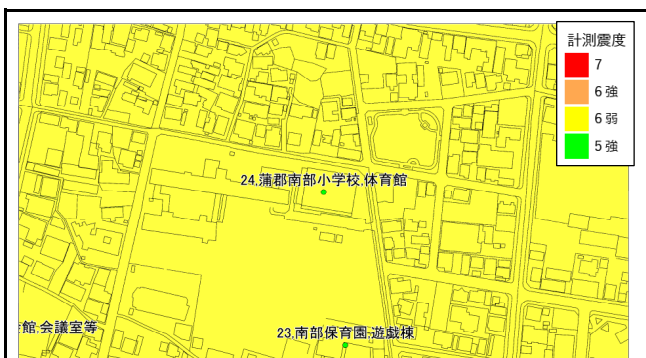
地震 震度6弱

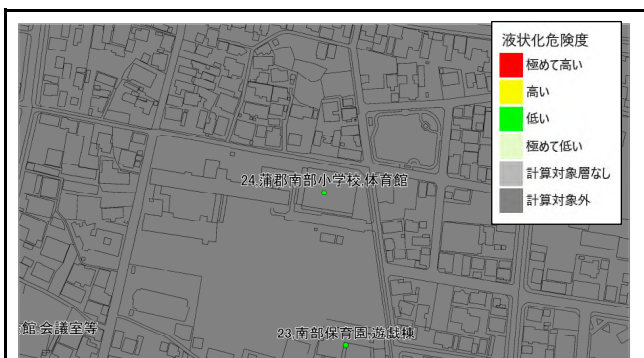
液状化 計算対象外

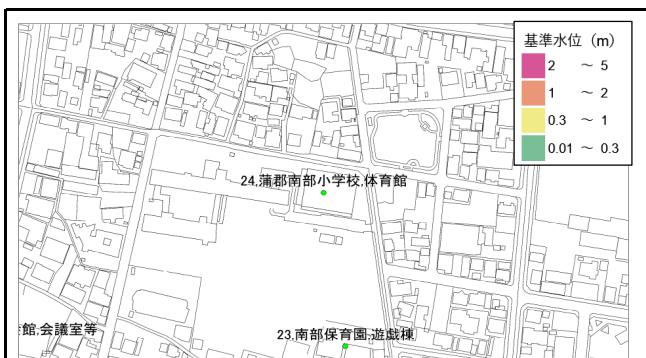
津波 浸水なし

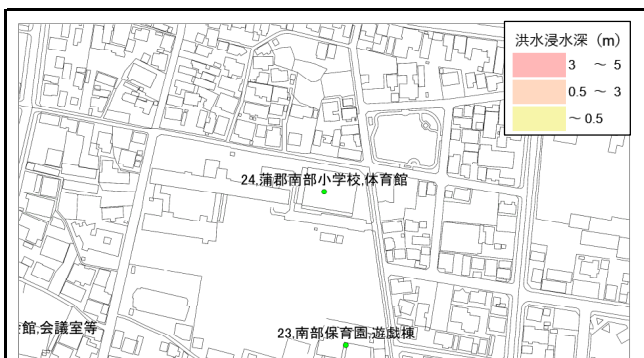
洪水 浸水なし
