公共施設等被害整理シート

| 施設No. | 1 | 施設区分 | 指定避難所 | 施設名 | 大塚保育園 | 緯度 | 34.8188 | 経度 | 137.2868 |

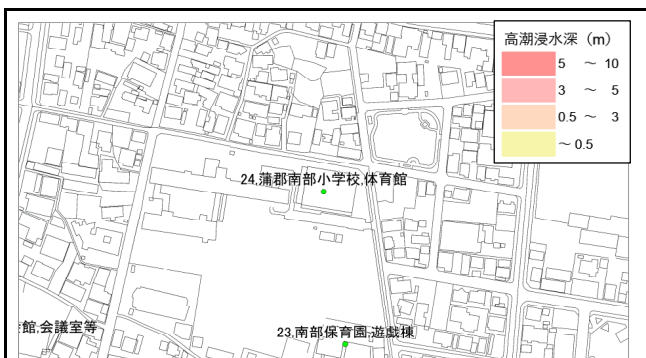
高潮 浸水なし

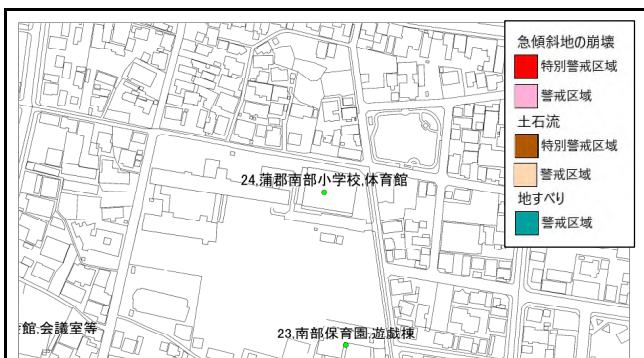
土砂災害 対象区域なし

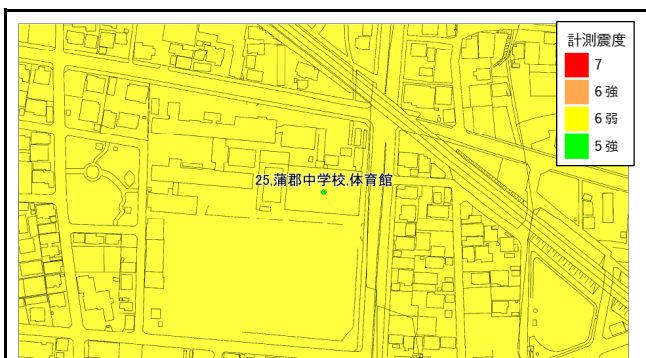
地震 震度6弱

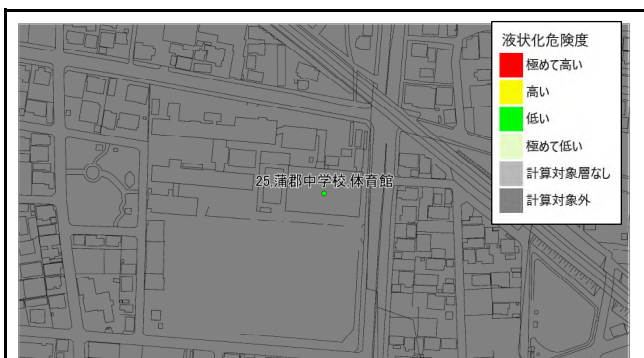
液状化 計算対象外

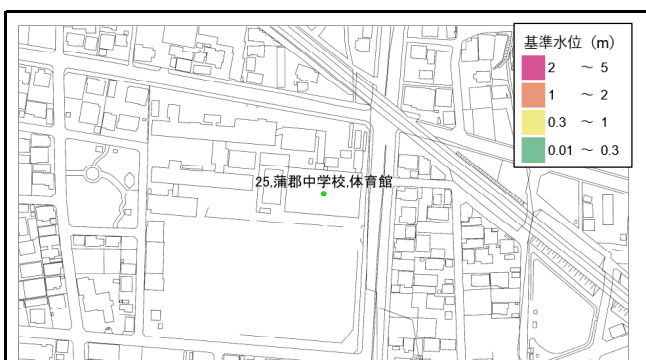
津波 浸水なし

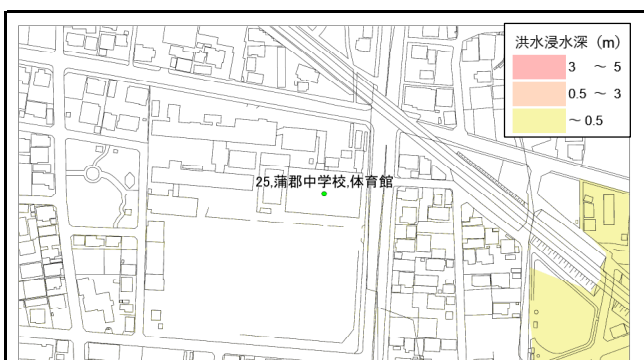
洪水 浸水なし

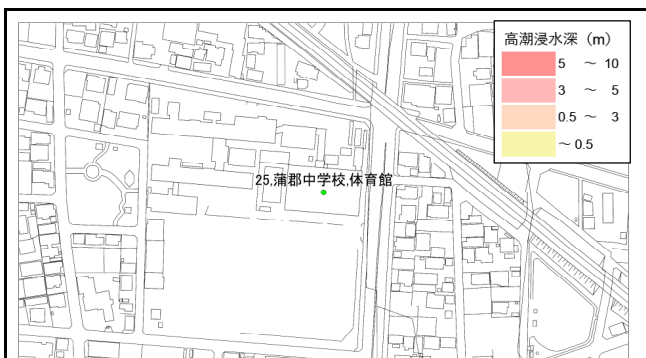
高潮 浸水なし

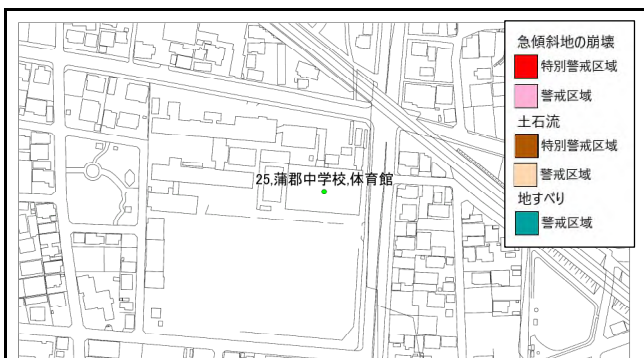
土砂災害 対象区域なし

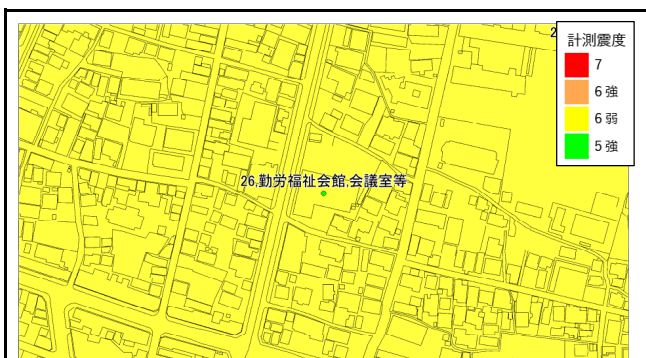
地震 震度6弱

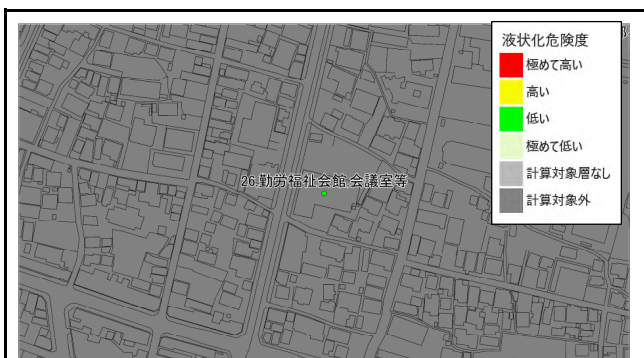
液状化 計算対象外

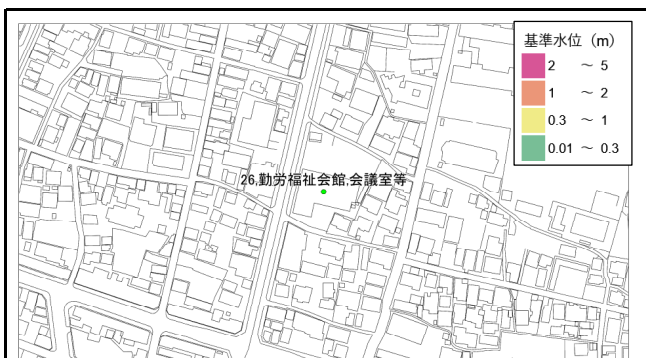
津波 浸水なし

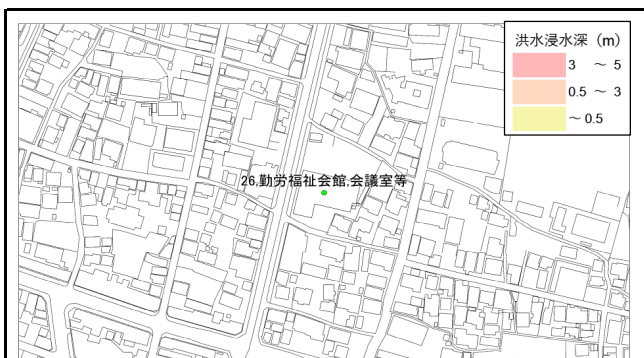
洪水 浸水なし

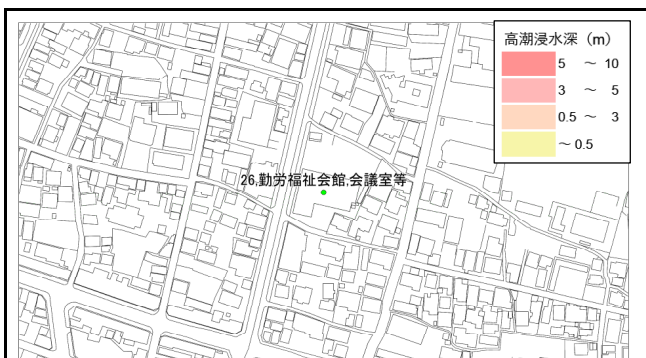
高潮 浸水なし

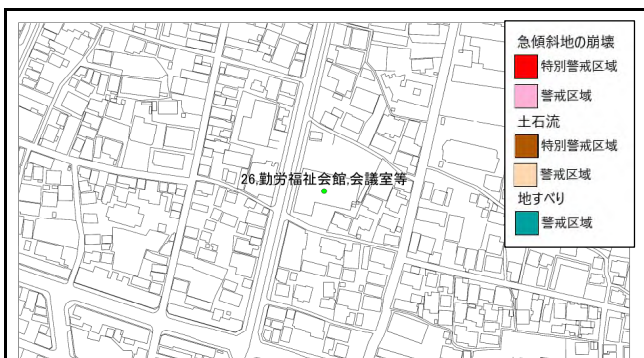
土砂災害 対象区域なし

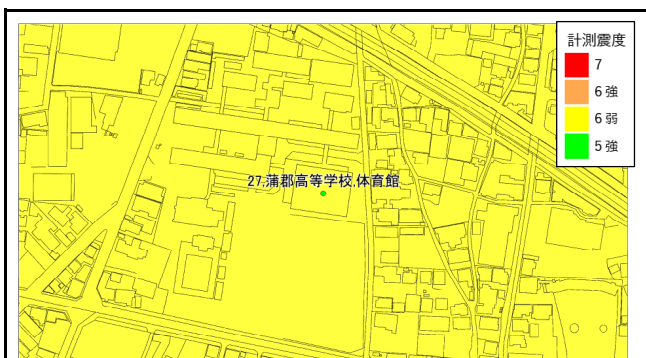
地震 震度6弱

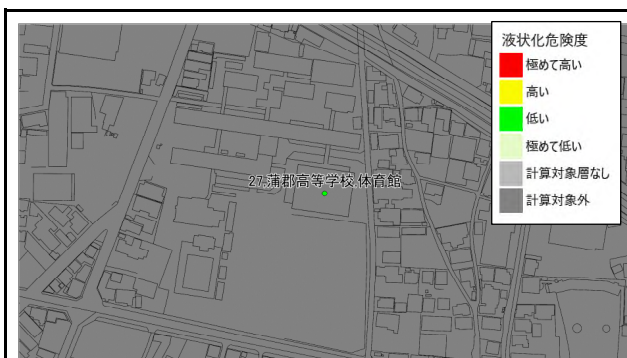
液状化 計算対象外

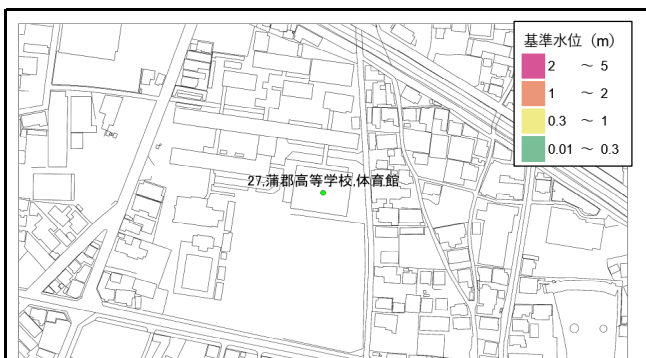
津波 浸水なし

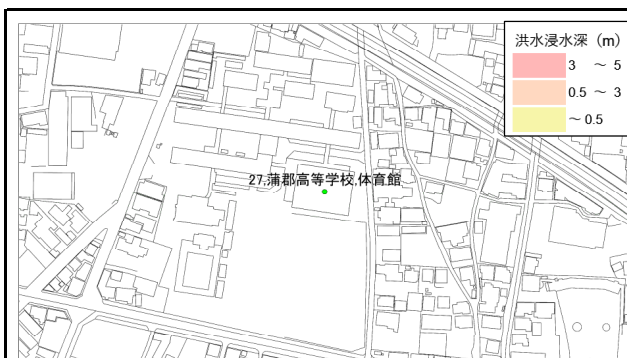
洪水 浸水なし

震度は6弱、液状化危険度は地形条件により計算対象外である。津波、洪水、高潮による浸水はない。土砂災害の可能性はない。当該施設は地震により被災するリスクがある。震度6弱の揺れでは、固定していない家具の大半が移動し、倒れるものもある。鉄筋コンクリート造建物では、壁、梁、柱などの部材に、ひび割れ・亀裂がみられることがある。

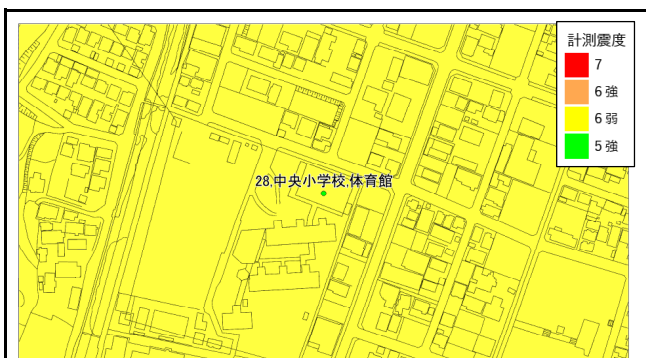
地震 震度6弱

震度は6弱、液状化危険度は低い。津波、高潮による浸水はない。洪水により~0.5m浸水する。土砂災害の可能性はない。当該施設は、地震と洪水により被災するリスクがある。震度6弱の揺れでは、固定していない家具の大半が移動し、倒れるものもある。鉄筋コンクリート造建物では、壁、梁、柱などの部材に、ひび割れ・亀裂がみられることがある。洪水は、建物が床下浸水するが1階以上が利用可能である。蓄電池等の資機材等を地表に保管している場合、利用できなくなる。

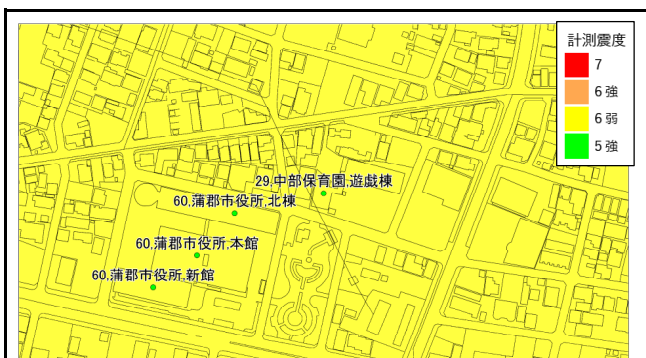
地震 震度6弱

震度は6弱、液状化危険度は地形条件から計算対象外である。津波、洪水、高潮による浸水はない。土砂災害の可能性はない。当該施設は、地震により被災するリスクがある。震度6弱の揺れでは、固定していない家具の大半が移動し、倒れるものもある。鉄筋コンクリート造建物では、壁、梁、柱などの部材に、ひび割れ・亀裂がみられることがある。

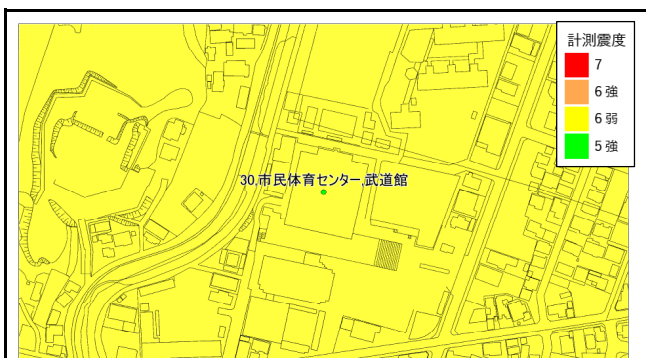
地震 震度6弱

震度は6弱、液状化危険度は極めて低い。津波による浸水はない。洪水により0.5m~3.0m浸水する。高潮により0.5m~3.0m浸水する。土砂災害の可能性はない。当該施設は、地震、洪水、高潮により被災するリスクがある。震度6弱の揺れでは、固定していない家具の大半が移動し、倒れるものもある。鉄筋コンクリート造建物では、壁、梁、柱などの部材に、ひび割れ・亀裂がみられることがある。洪水、高潮は1階床上浸水するが2階以上が利用可能である。蓄電池等の資機材等が地表又は1階に保管されている場合、利用できなくなる。

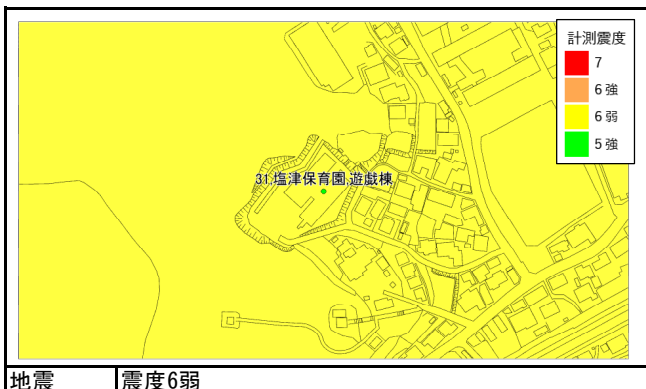
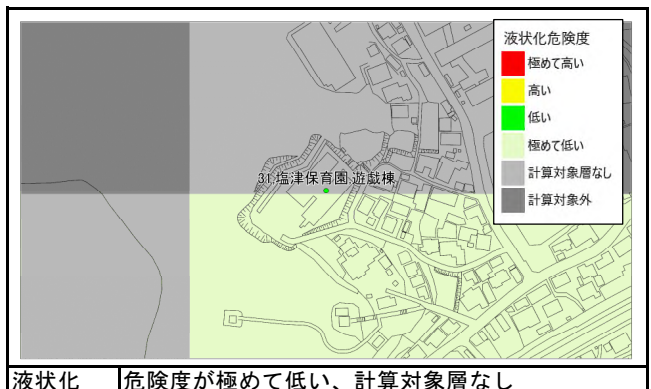
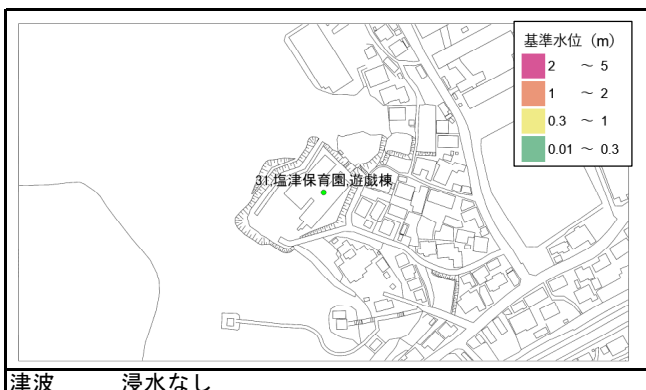
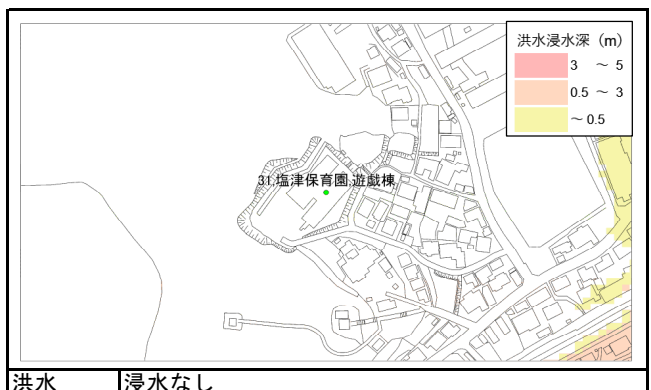
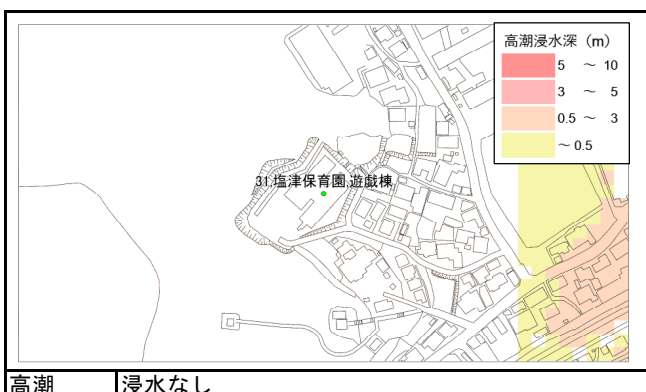
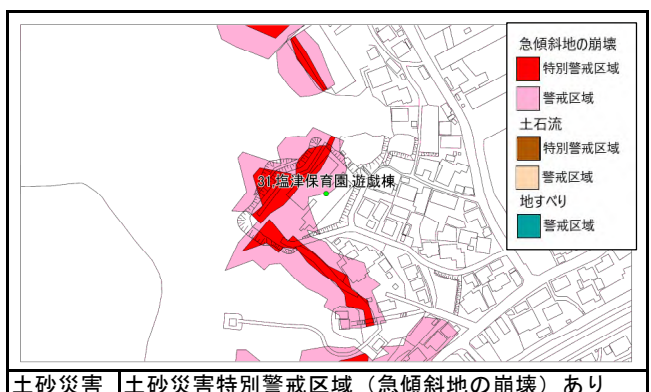
震度は6弱、液状化危険度は極めて低い。津波、洪水、高潮による浸水はない。土砂災害は土砂災害特別警戒区域（急傾斜地の崩壊）がある。当該施設は、地震と土砂災害により被災するリスクがある。震度6弱の揺れでは、固定していない家具の大半が移動し、倒れるものもある。木造建物では、壁などに軽微なひび割れ・亀裂がみられることがあり、耐震性が低い建物では倒れるものもある。土砂災害が発生した場合に、建築物に損壊が生じ、住民等の生命または身体に著しい危害が生じるおそれがある。

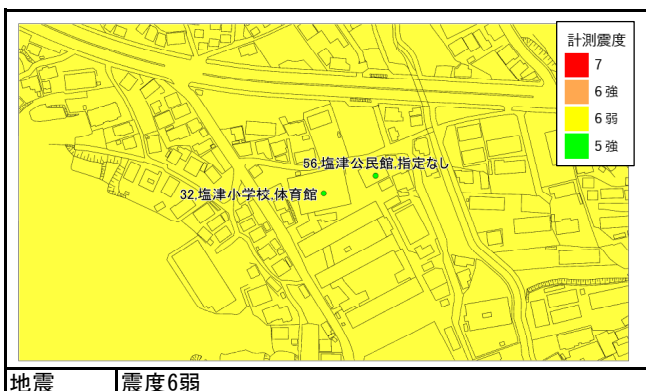
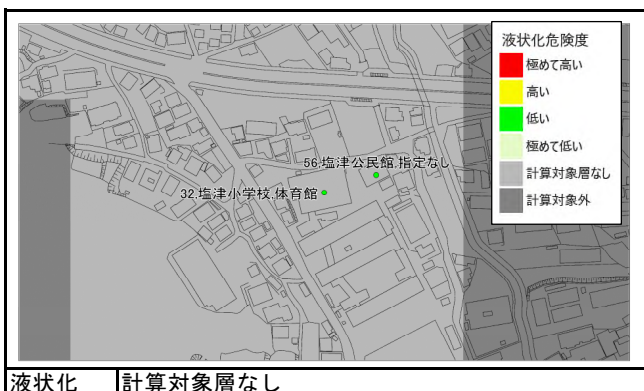
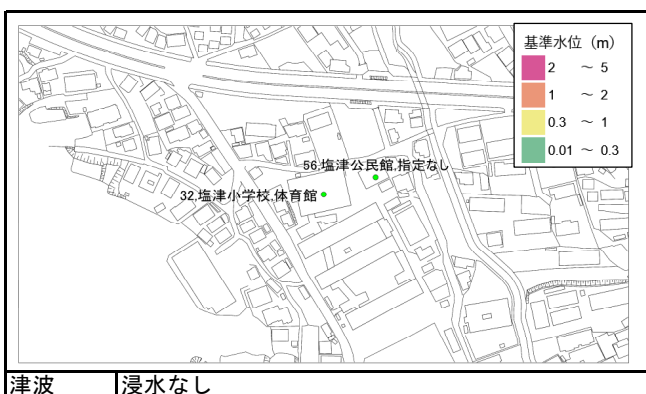
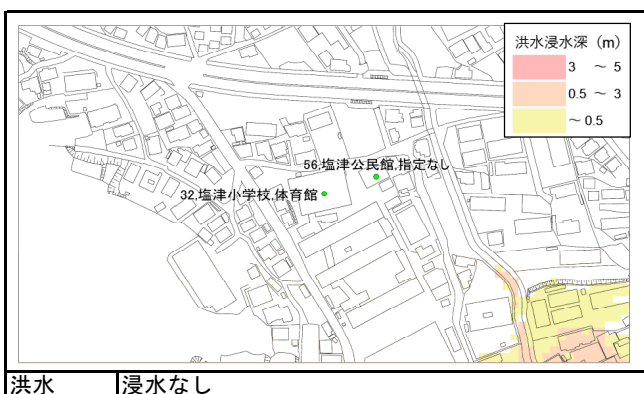
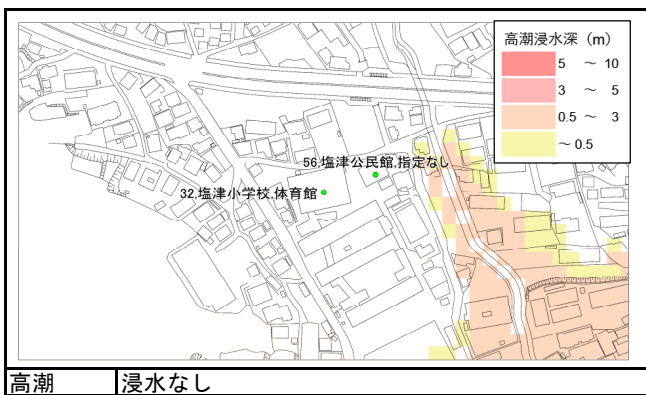
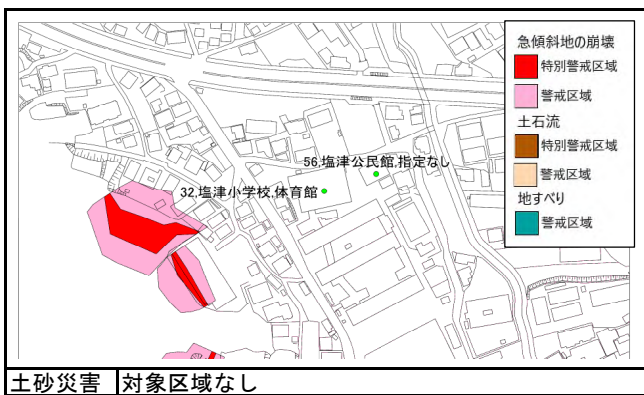
震度は6弱、液状化危険度は計算対象層なし。津波、洪水、高潮による浸水はない。土砂災害の可能性はない。当該施設は、地震により被災するリスクがある。震度6弱の揺れでは、固定していない家具の大半が移動し、倒れるものもある。鉄筋コンクリート造建物では、壁、梁、柱などの部材に、ひび割れ・亀裂がみられることがある。

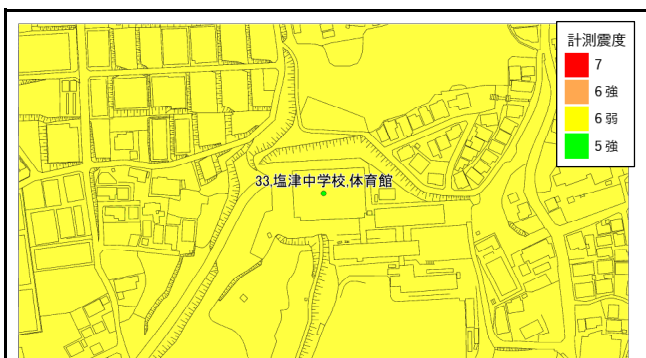
地震 震度6弱

震度は6弱、液状化危険度は地形条件から計算対象外である。津波、洪水、高潮による浸水はない。土砂災害は土砂災害警戒区域（急傾斜地の崩壊）がある。当該施設は、地震と土砂災害により被災するリスクがある。震度6弱の揺れでは、固定していない家具の大半が移動し、倒れるものもある。鉄筋コンクリート造建物では、壁、梁、柱などの部材に、ひび割れ・亀裂がみられることがある。土砂災害が発生した場合に、住民等の生命または身体に危害が生ずるおそれがある。

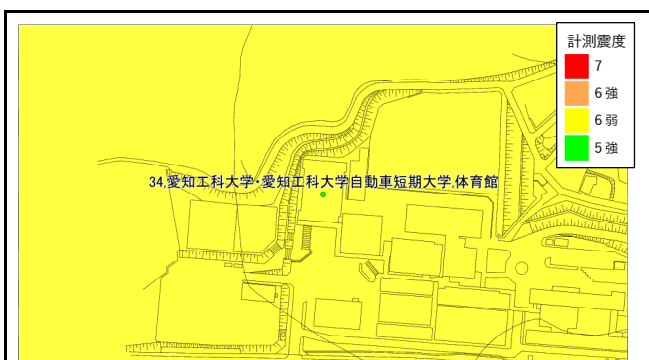
地震 震度6弱

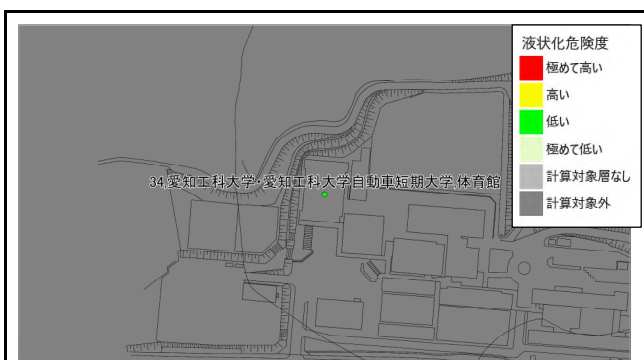
液状化 計算対象外

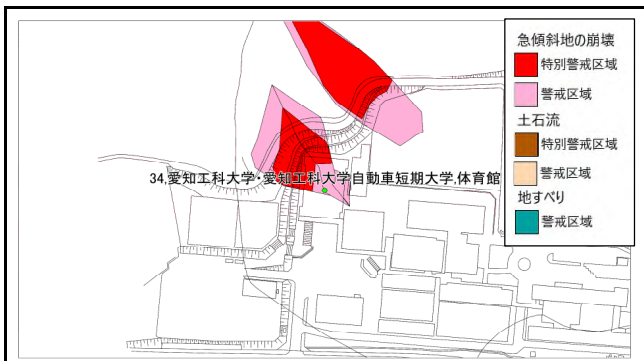
土砂災害 土砂災害特別警戒区域（急傾斜地の崩壊）あり

震度は6弱、液状化危険度は地形条件により計算対象外である。津波、洪水、高潮による浸水はない。土砂災害は土砂災害特別警戒区域（急傾斜地の崩壊）がある。当該施設は、地震と土砂災害により被災するリスクがある。震度6弱の揺れでは、固定していない家具の大半が移動し、倒れるものもある。鉄筋コンクリート造建物では、壁、梁、柱などの部材に、ひび割れ・亀裂がみられることがある。土砂災害が発生した場合に、建築物に損壊が生じ、住民等の生命または身体に著しい危害が生じるおそれがある。

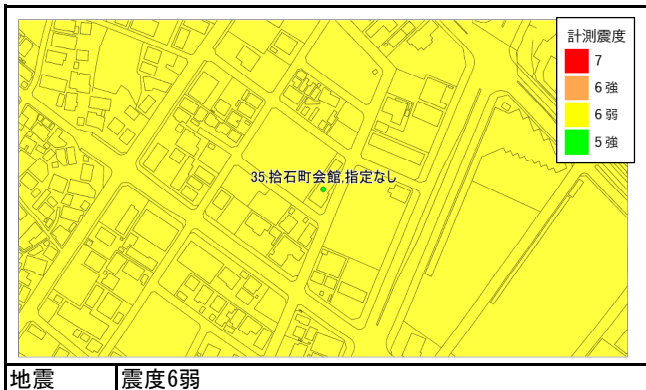
地震 震度6弱

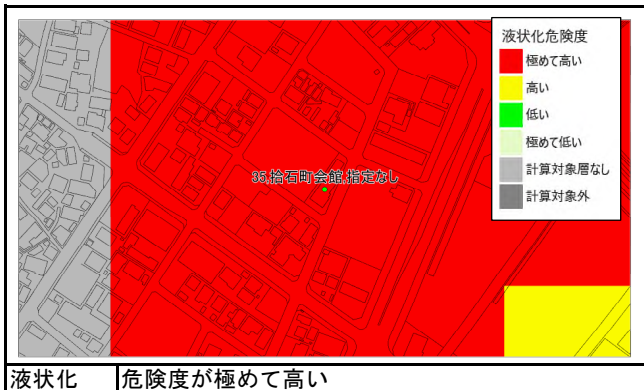
液状化 危険度が極めて高い

震度は6弱、液状化危険度は極めて高い。津波の浸水はないが、敷地周辺まで浸水が及ぶ。洪水により0.5m～3.0m浸水する。高潮により0.5m～3.0m浸水する。土砂災害の可能性はない。当該施設は、地震、液状化、洪水、高潮により被災するリスクがある。震度6弱の揺れでは、固定していない家具の大半が移動し、倒れるものもある。鉄筋コンクリート造建物では、壁、梁、柱などの部材に、ひび割れ・亀裂がみられることがある。液状化により地盤沈下が起こり、下水管の破裂によるトイレ等の使用不可や建物土台の傾斜が発生することがある。洪水、高潮は1階床上浸水するが2階以上が利用可能である。蓄電池等の資機材等が地表又は1階に保管されている場合、利用できなくなる。

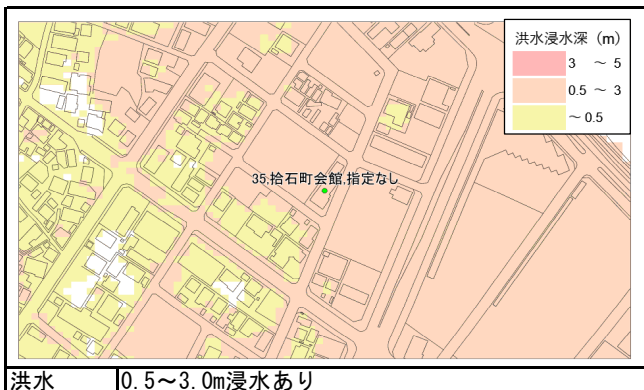
洪水 0.5～3.0m浸水あり

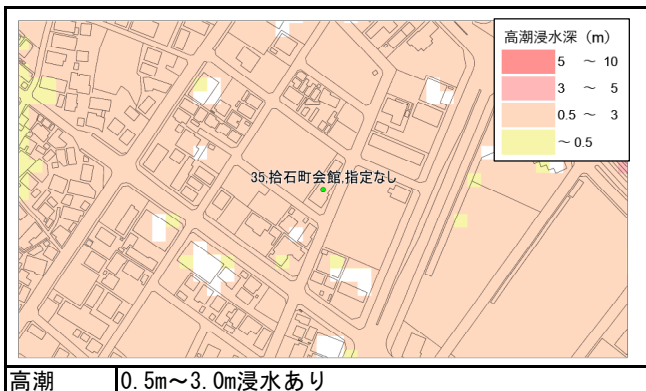
高潮 0.5m～3.0m浸水あり

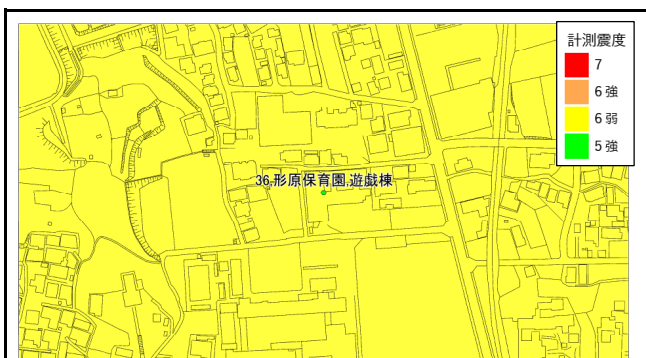
地震 震度6弱

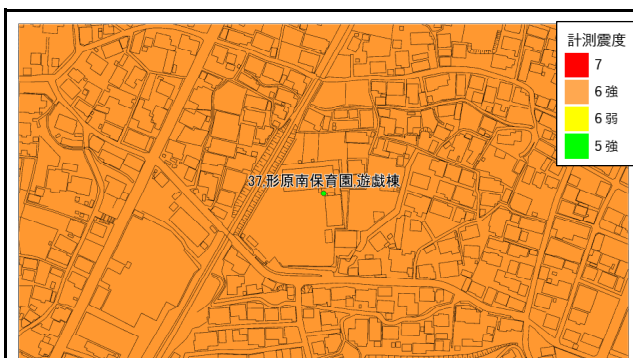
37.形原南保育園 遊戯棟

地震 震度6強

震度は6強、液状化危険度は地形条件から計算対象外である。津波、洪水、高潮による浸水はない。土砂災害の可能性はない。当該施設は、地震により被災するリスクがある。震度6強の揺れでは、固定していない家具のほとんどが移動し、倒れるものが増える。鉄筋コンクリート造建物では、壁、梁、柱などの部材に、ひび割れ・亀裂が増え、耐震性が低い建物では柱が崩れ、倒れるものがある。

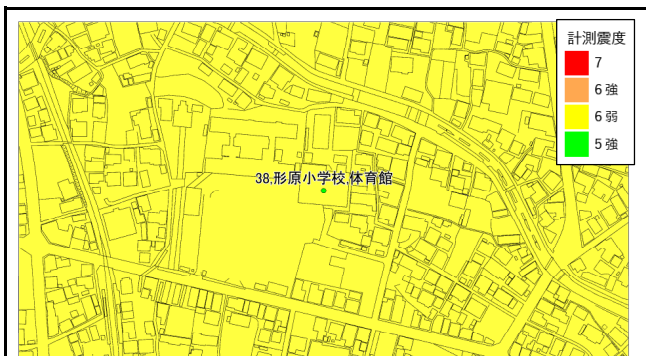
地震 震度6弱

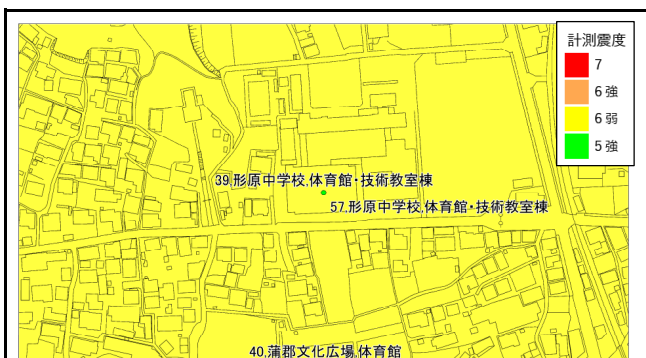
地震 震度6弱

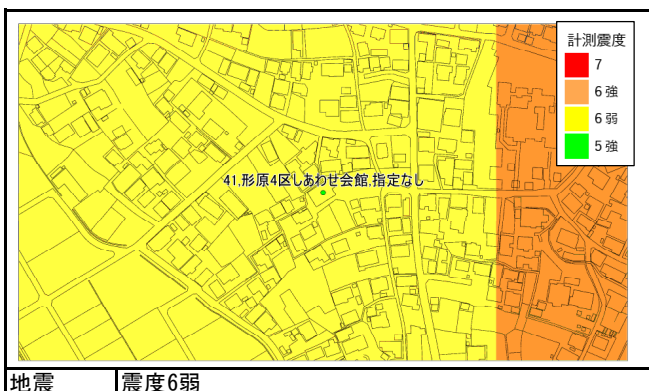
地震 震度6弱

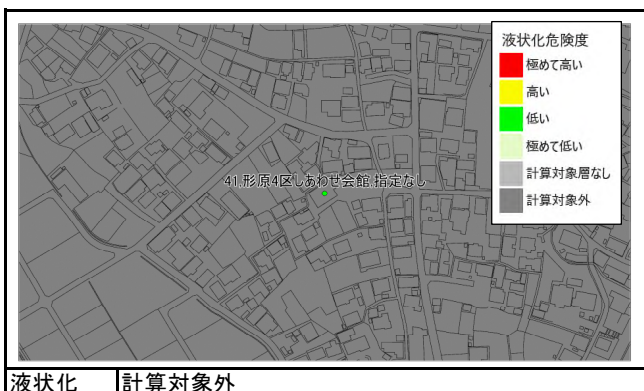
液状化 計算対象外

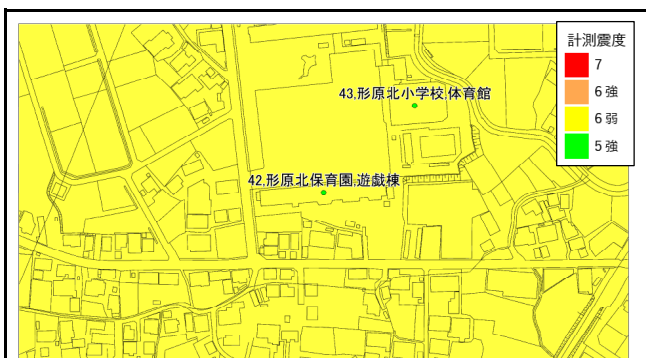
地震 震度6弱

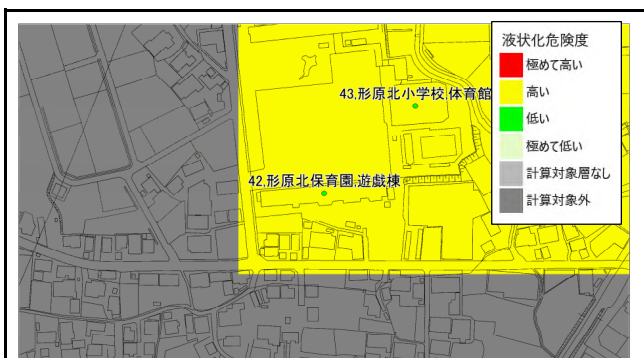
液状化 危険度が高い

震度は6弱、液状化危険度は高い。津波、洪水、高潮による浸水はない。土砂災害の可能性はない。当該施設は、地震、液状化により被災するリスクがある。震度6弱の揺れでは、固定していない家具の大半が移動し、倒れるものもある。木造建物では、壁などに軽微なひび割れ・亀裂がみられることがあり、耐震性が低い建物では倒れるものもある。液状化により地盤沈下が起こり、下水管の破裂によるトイレ等の使用不可や建物土台の傾斜が発生することがある。

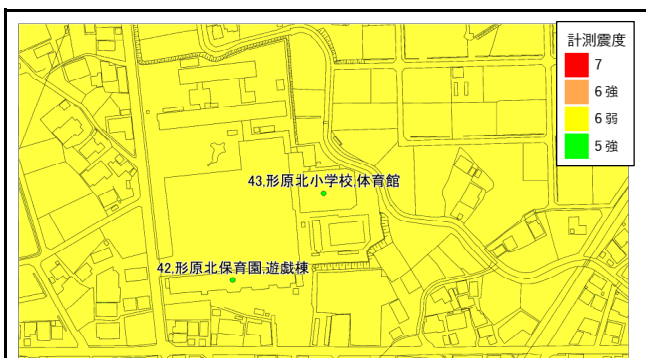
地震 震度6弱

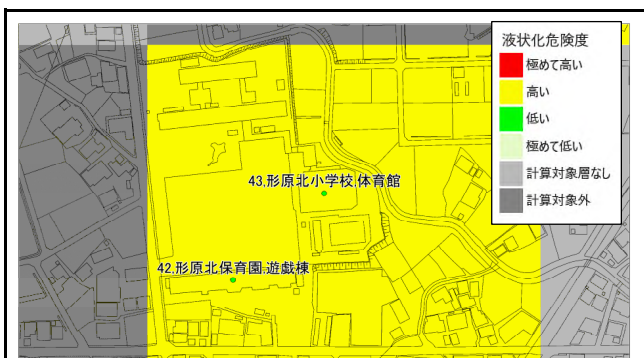
液状化 危険度が高い

震度は6弱、液状化危険度は高い。津波、洪水、高潮による浸水はない。土砂災害の可能性はない。当該施設は、地震、液状化により被災するリスクがある。震度6弱の揺れでは、固定していない家具の大半が移動し、倒れるものもある。鉄筋コンクリート造建物では、壁、梁、柱などの部材に、ひび割れ・亀裂がみられることがある。液状化により地盤沈下が起こり、下水管の破裂によるトイレ等の使用不可や建物土台の傾斜が発生することがある。

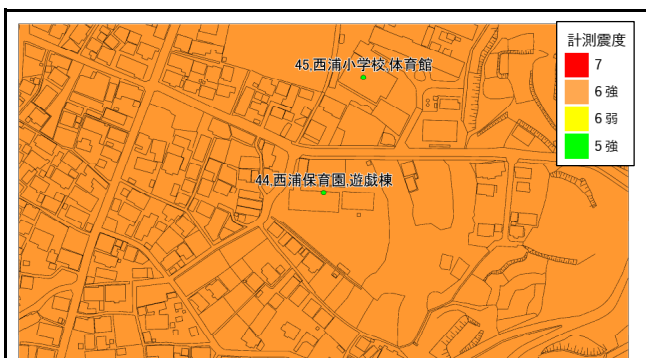
地震 震度6強

震度は6強、液状化危険度は地形条件から計算対象外である。津波、洪水、高潮による浸水はないが、津波、高潮は敷地周辺まで浸水が及ぶ。土砂災害の可能性はない。当該施設は、地震により被災するリスクがある。震度6強の揺れでは、固定していない家具のほとんどが移動し、倒れるものが多くなる。鉄筋コンクリート造建物では、壁、梁、柱などの部材に、ひび割れ・亀裂が多くなり、耐震性が低い建物では柱が崩れ、倒れるものがある。

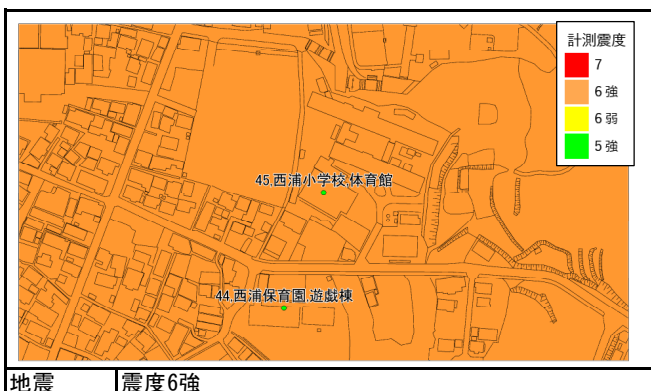
地震 震度6強

震度は6強、液状化危険度は地形条件から計算対象外である。津波、洪水、高潮による浸水はない。土砂災害の可能性はない。当該施設は、地震により被災するリスクがある。震度6強の揺れでは、固定していない家具のほとんどが移動し、倒れるものが増える。鉄筋コンクリート造建物では、壁、梁、柱などの部材に、ひび割れ・亀裂が増え、耐震性が低い建物では柱が崩れ、倒れるものがある。

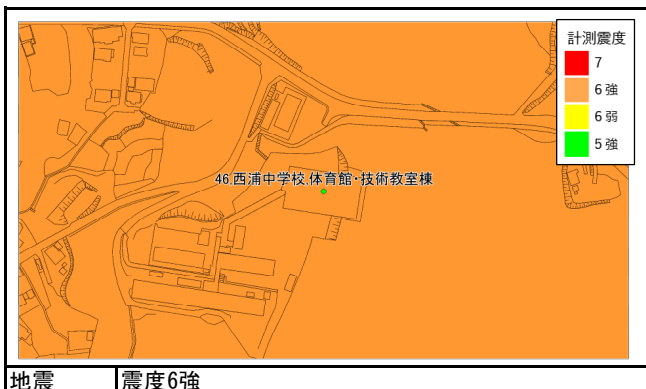
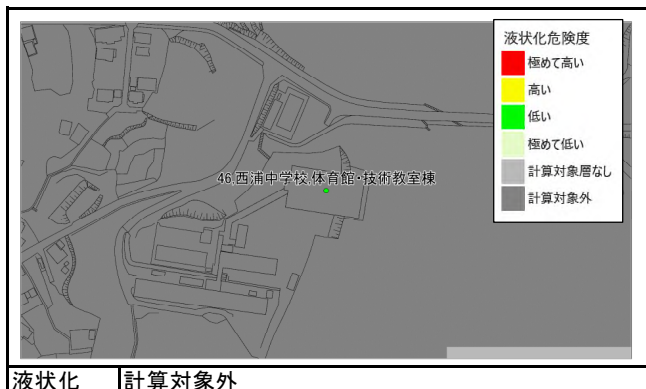
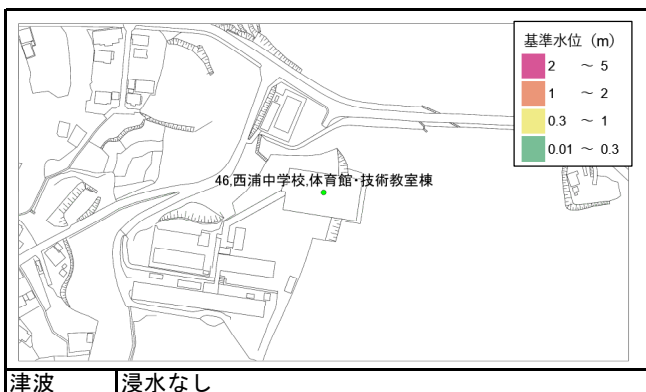
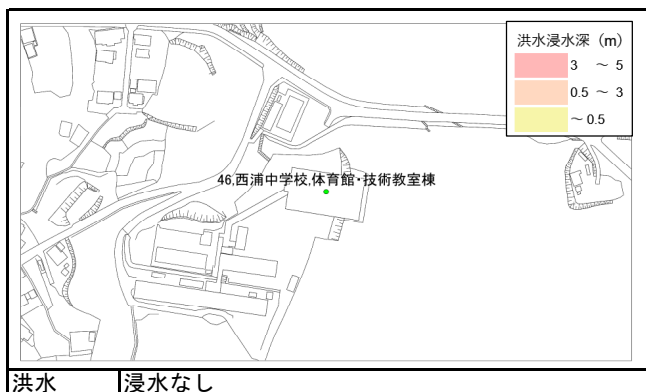
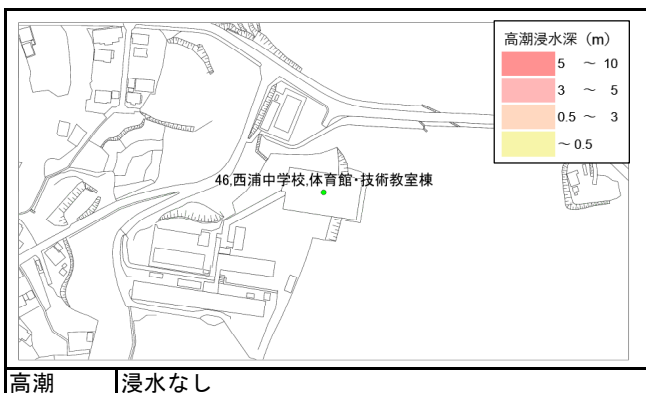
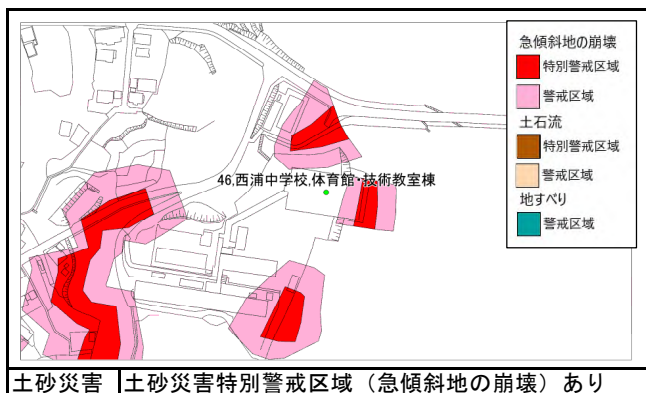
震度は6強、液状化危険度は地形条件から計算対象外である。津波、洪水、高潮による浸水はない。土砂災害は土砂災害特別警戒区域（急傾斜地の崩壊）がある。当該施設は、地震と土砂災害により被災するリスクがある。震度6強の揺れでは、固定していない家具のほとんどが移動し、倒れるものが増える。鉄筋コンクリート造建物では、壁、梁、柱などの部材に、ひび割れ・亀裂が多くなり、耐震性が低い建物では柱が崩れ、倒れるものがある。土砂災害が発生した場合に、建築物に損壊が生じ、住民等の生命または身体に著しい危害が生じるおそれがある。
