蒲郡市内水ハザードマップ (浸水実績図)

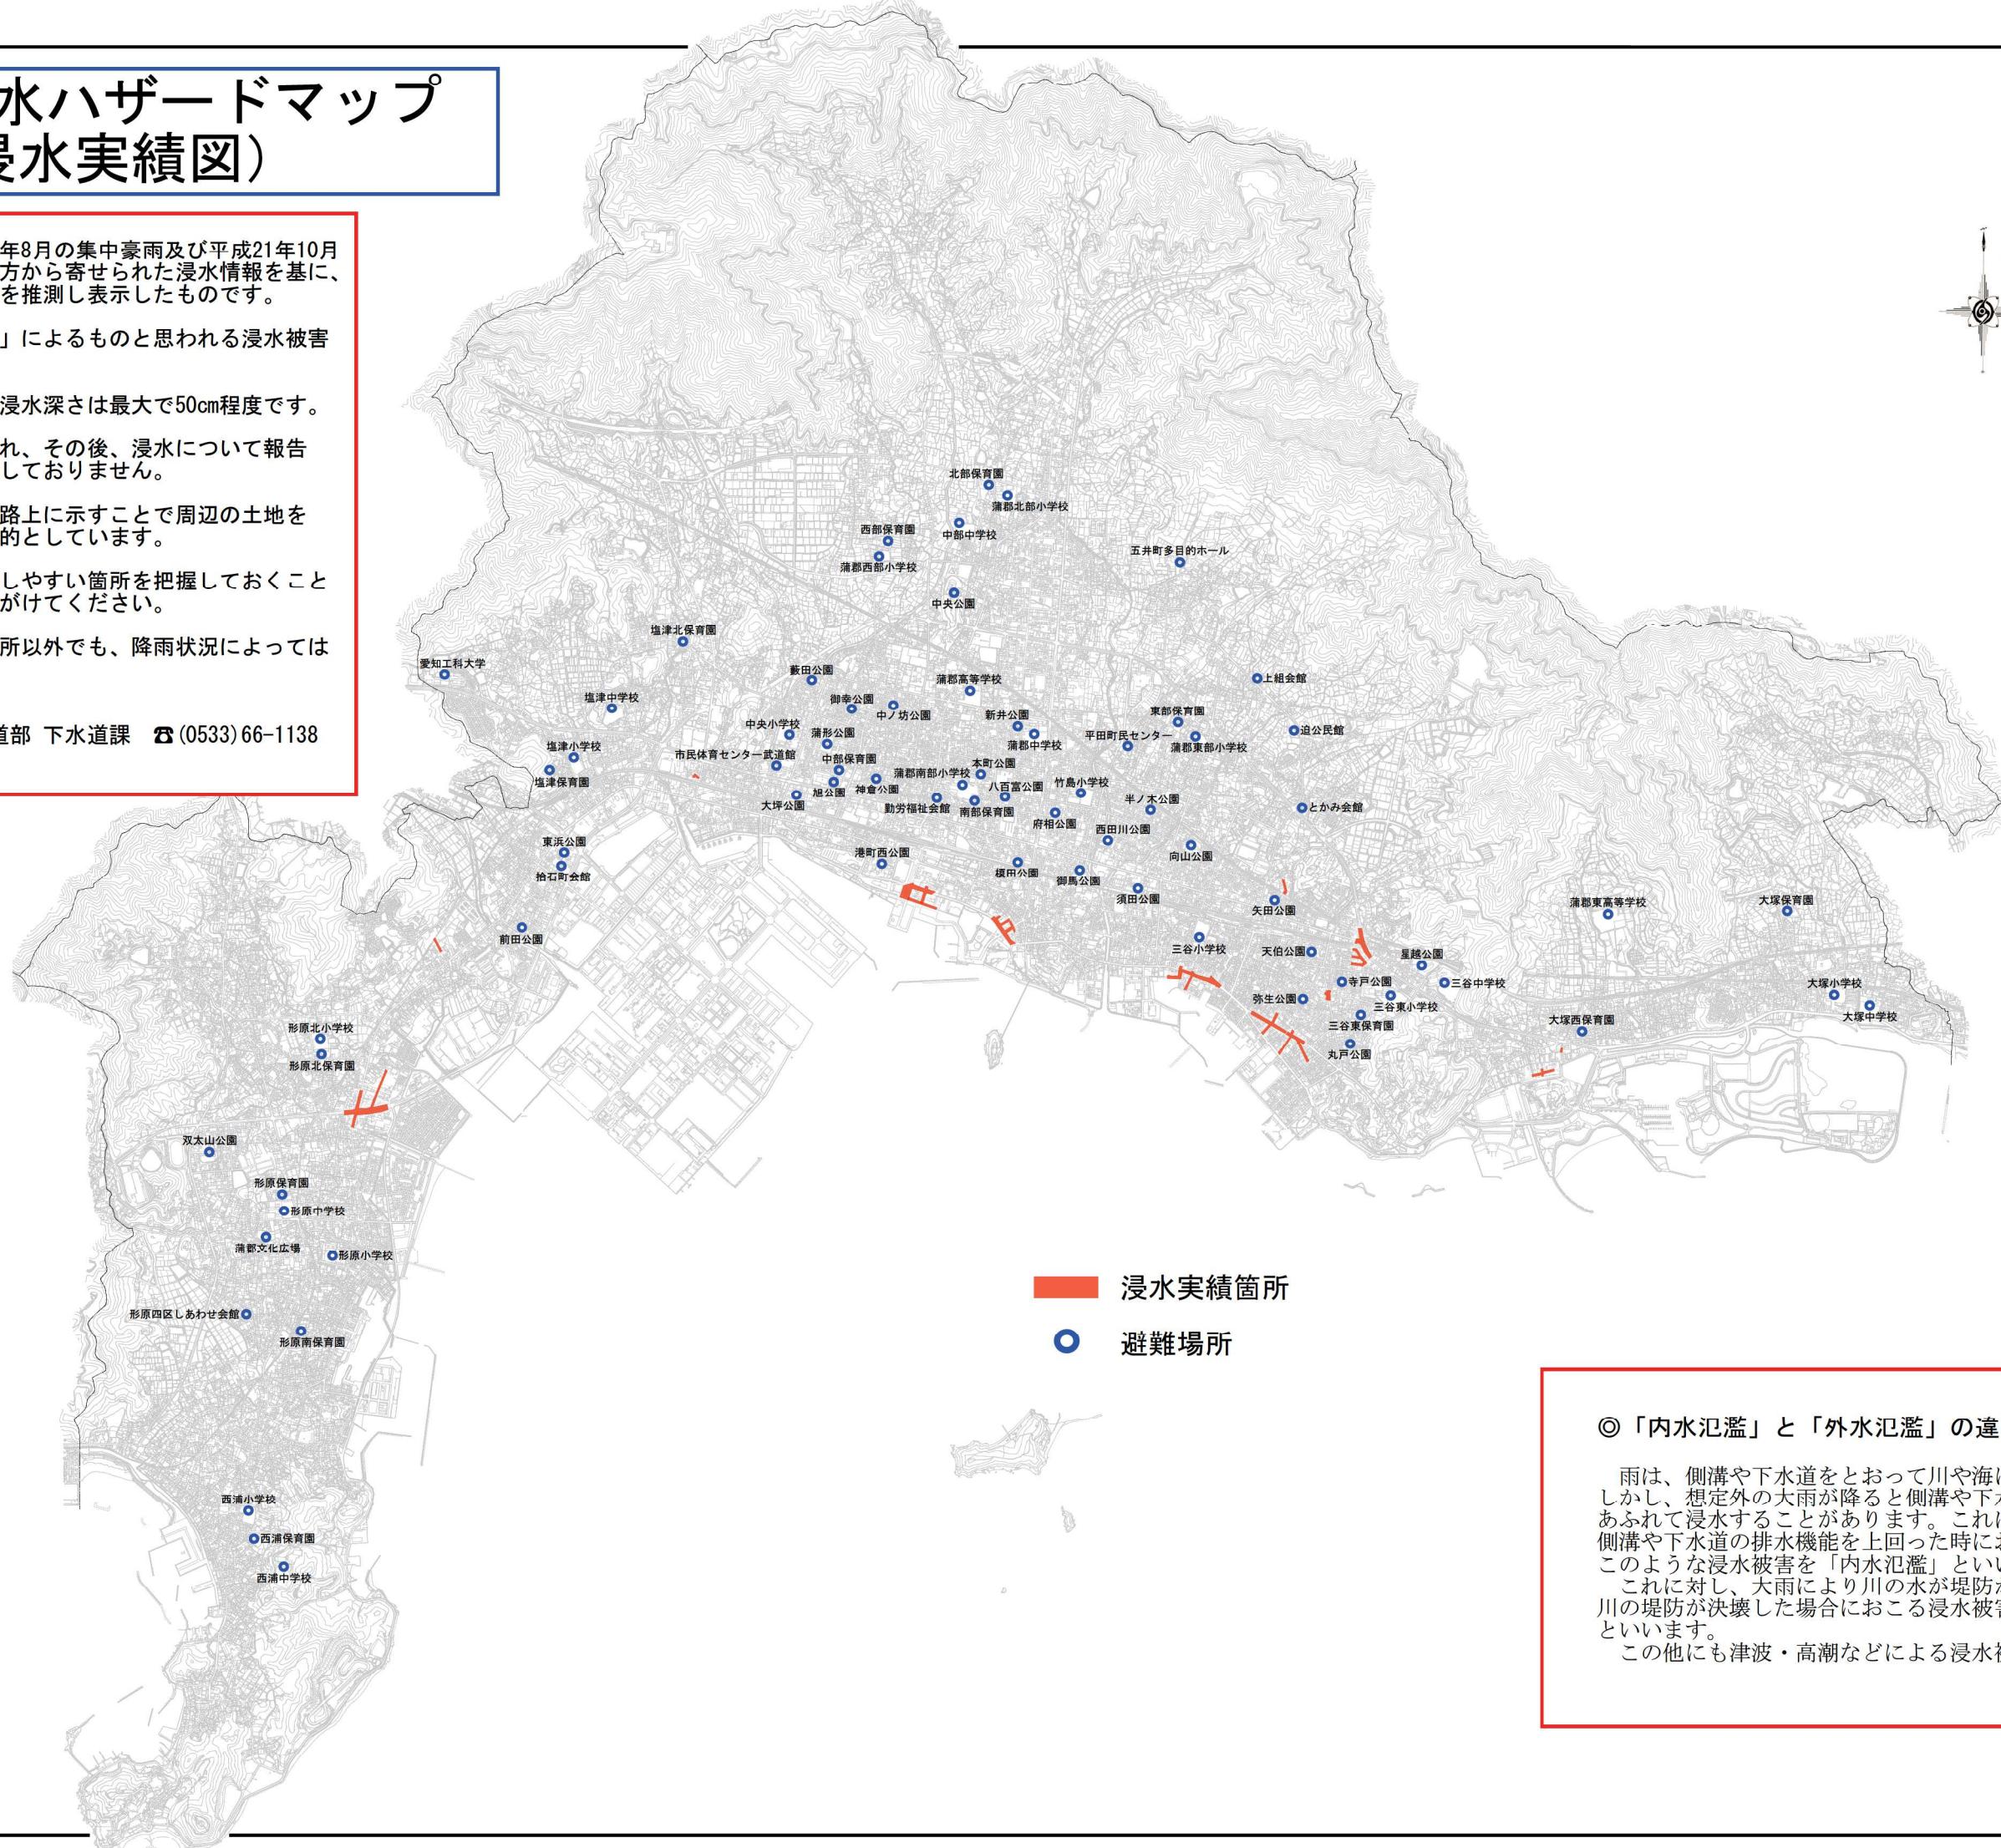
- このマップは、主に平成20年8月の集中豪雨及び平成21年10月の台風18号において住民の方から寄せられた浸水情報を基に、当時の周辺道路の浸水状況を推測し表示したものです。
- このマップでは「内水氾濫」によるものと思われる浸水被害を基に作成しています。
- 過去の異常降雨時における浸水深さは最大で50cm程度です。
- 浸水後に排水施設が改良され、その後、浸水について報告のない区域については表示しておりません。
- 異常降雨時の浸水実績を道路上に示すことで周辺の土地を利用する際の被害軽減を目的としています。
- 日頃から異常降雨時に浸水しやすい箇所を把握しておくことで、安全で円滑な避難を心がけてください。
- このマップに示した浸水箇所以外でも、降雨状況によっては浸水することがあります。
